Charakteristické poruchy okružních křižovatek a jejich příčiny

Milan BECK

Okružní křižovatky

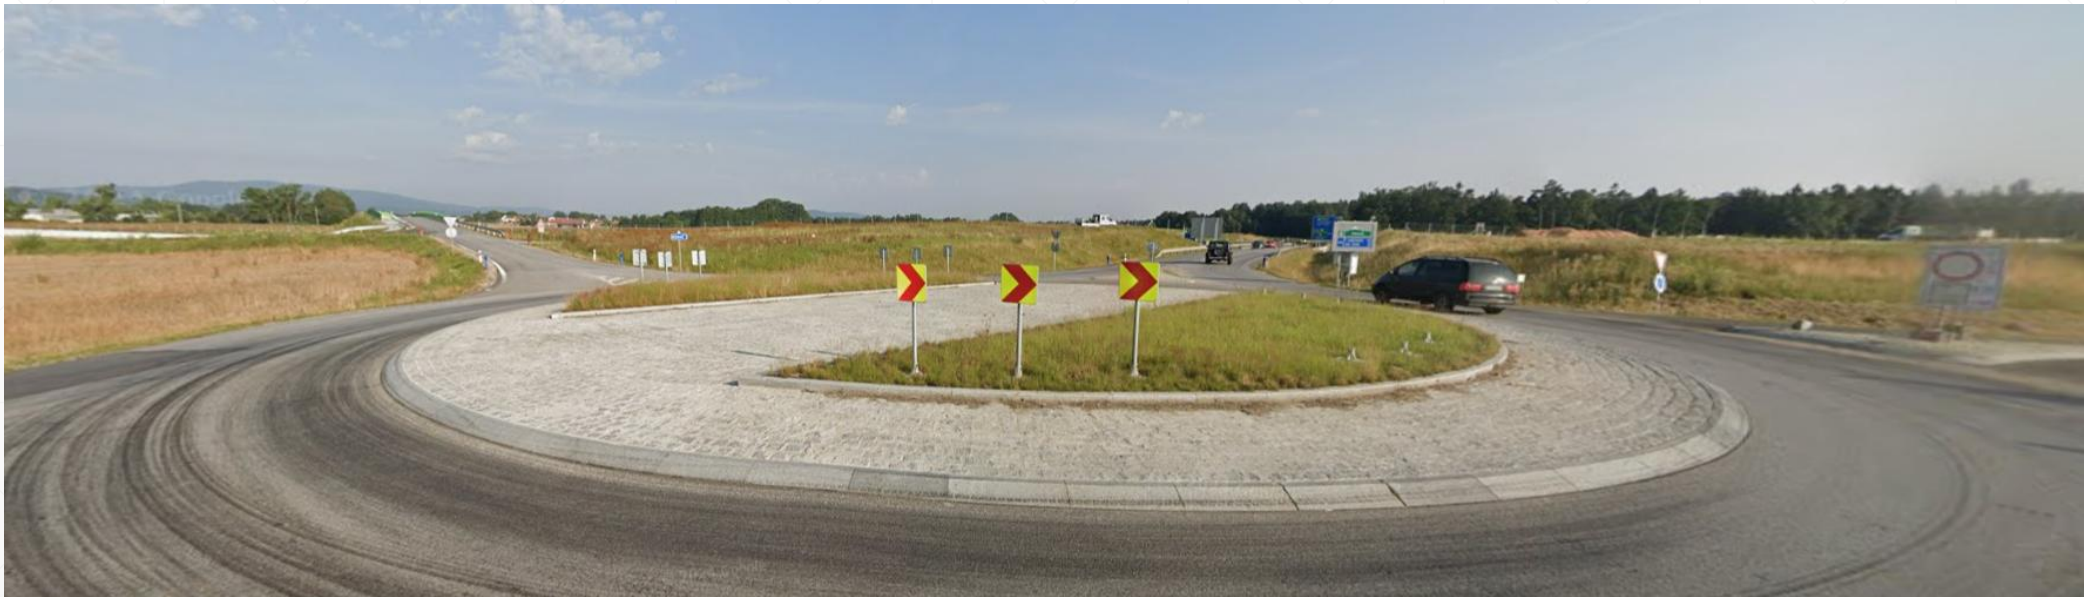
1.7.12 Prstenec

Prstenec je záměrně nerovná zpevněná část vnějšího okraje středového ostrova u jednopruhové okružní křižovatky (JOK), případně turbo-okružní křižovatky (TOK). Prstenec se navrhuje tak, aby mohl být běžně poježděn směrodatným vozidlem. Tento prvek zajišťuje redukci rychlosti průjezdu osobních vozidel okružní křižovatkou při současném zachování průjezdnosti pro nákladní automobily a autobusy. Povrch prstence se navrhuje záměrně nerovný tak, aby jeho poježdění osobními vozidly nebylo pro řidiče příjemné.

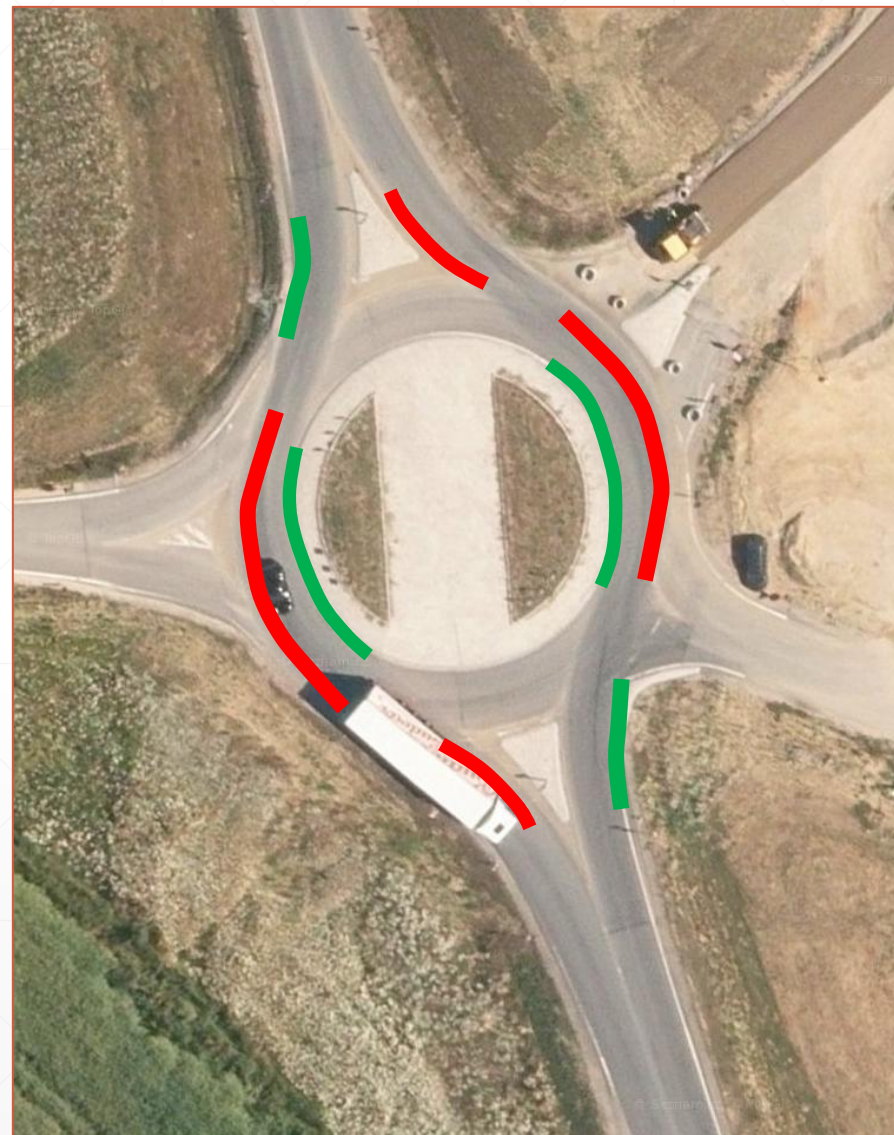
- Porušení vozovky v charakteristických místech na vnějších přitěžovaných stopách TV
 - **Vznik poruch je zásadně umocněno v okamžiku, kdy je podkladní vrstvou pod AC souvrstvím nestmelená vrstva ŠD / MZK.**
- Rovněž dochází k poškozování styku prstence a vozovky vlivem extrémního namáhání na převýšené hraně.

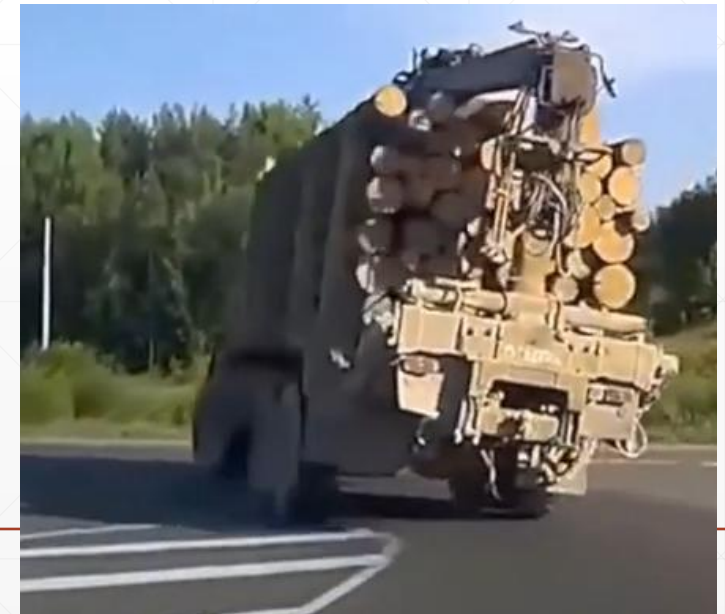
- Na velké řadě realizovaných OK, je zjevné, že některá standardní řešení určená pro běžné lineární zatížení dlouhodobě nefungují, a to ani při zohlednění kritérií v rámci návrhu a posouzení vozovky (koef. C3, C4).
- **Důvodem je skutečnost, že vozidla při průjezdu OK vyvozují vyšší zatížení na nápravu než lze dle TP 170 zohlednit s řadou dalších vlivů:**

1. Průjezdni rychlost – čím vyšší tím horší
2. Poloměr OK – čím menší tím horší
3. Uložení nákladu na vozidle, respektive vliv výšky uložení nákladu a jeho těžiště
 - Čím vyšší těžiště vozidla a jeho rychlost – tím vyšší přitížení na vnější nápravu

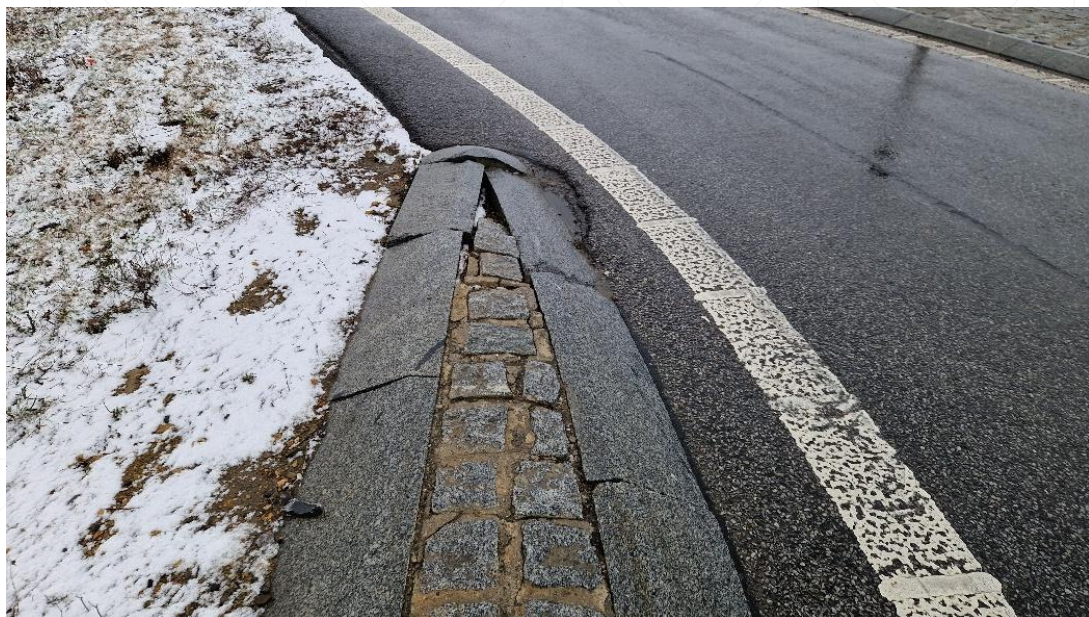
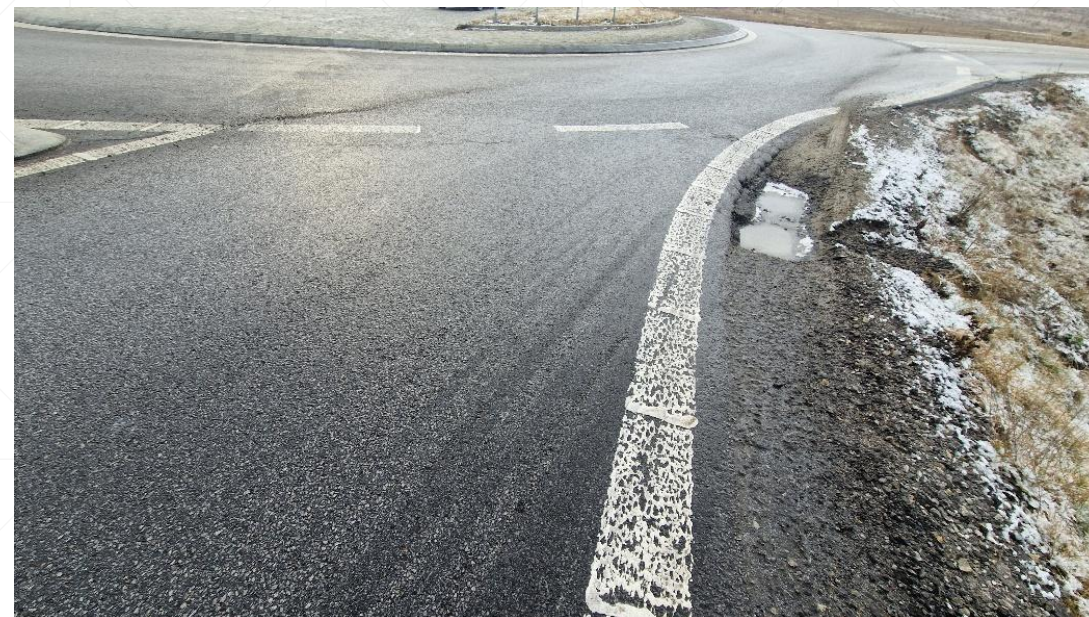
Poruchy vozovky na srpovité krajnici,
nezpevněné krajnici a obrubách styku
středového prstence -
dle PD návrh převýšení vozovka vs.
dlažba **140 mm**

2 roky stáří

Příčinou jsou naprosto nevhodné obruby – jsou nízké, prakticky jsou fixovány v dominantní výšce obruby pouze v AC souvrství ze strany vozovky a dlážděným krytem ze strany vozovky prstence

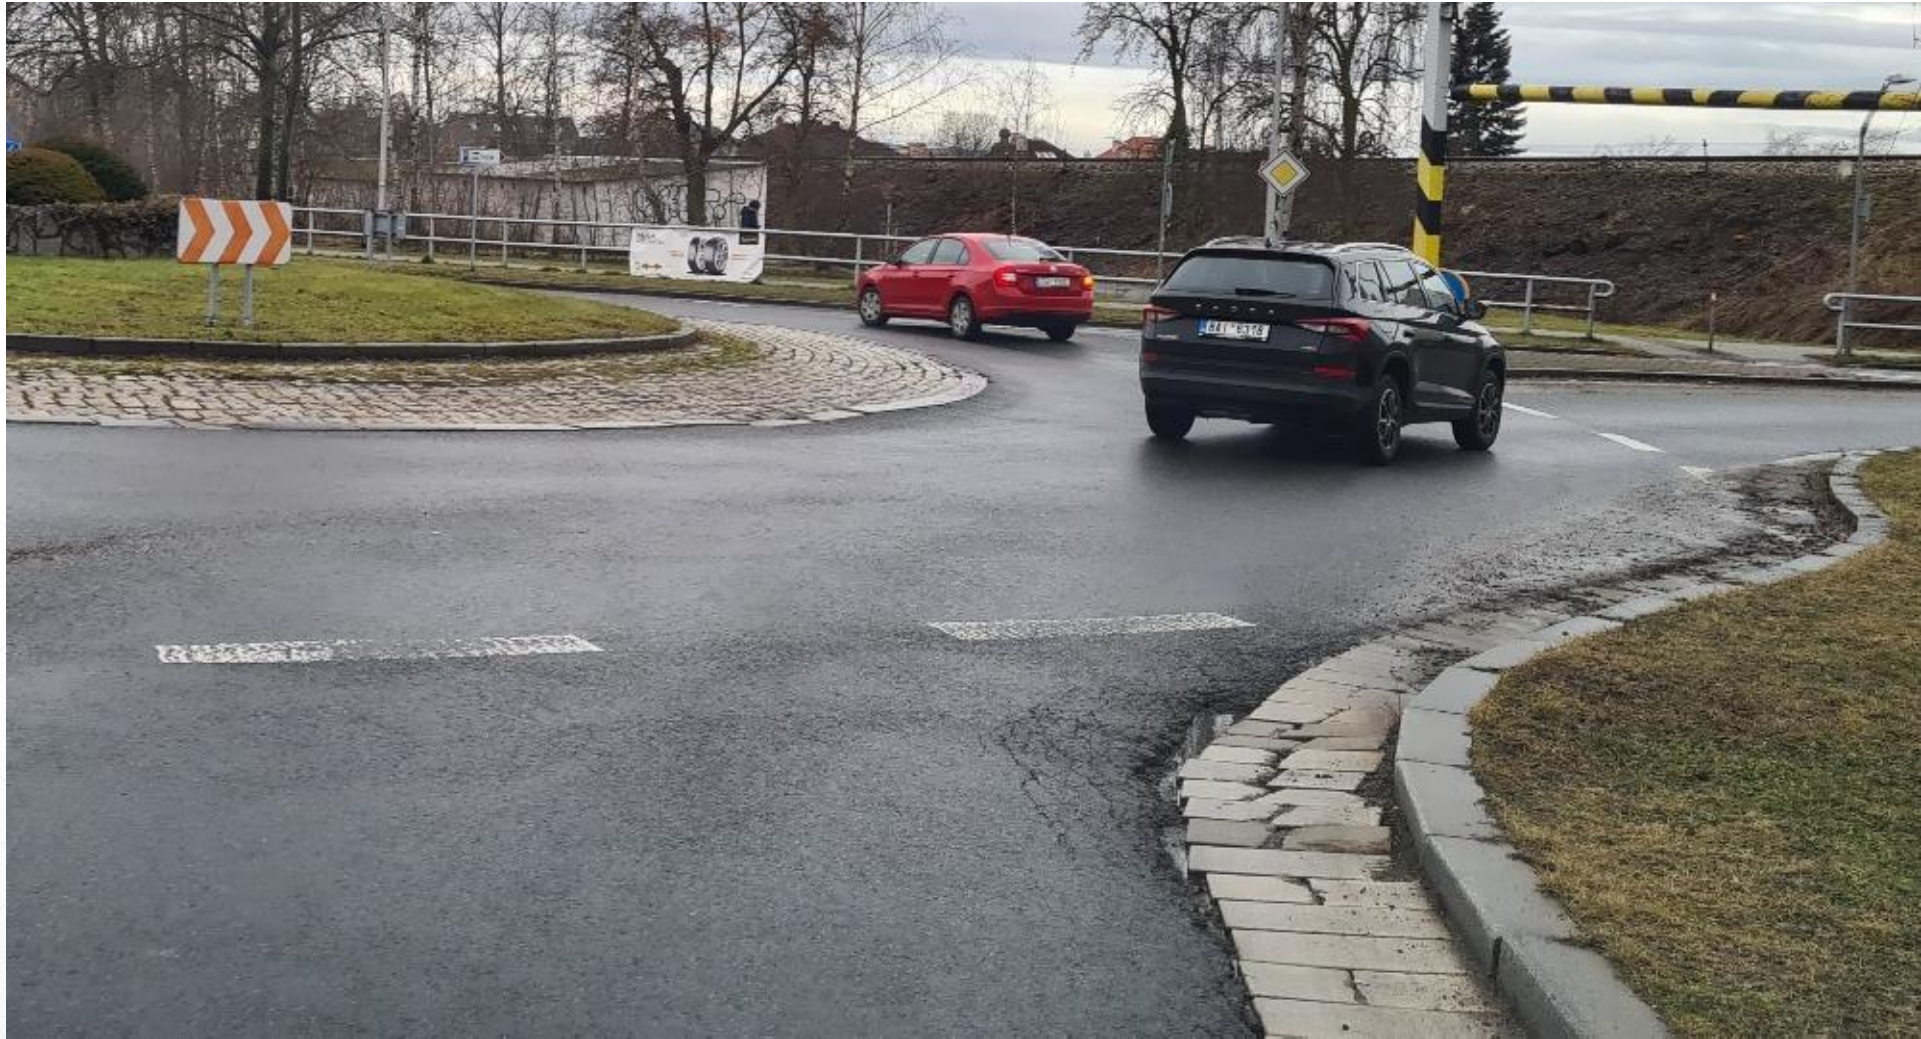
Poruchy obrub, odvodnění – zcela nevhodná betonová přídlažba jako forma doplnění odvodnění

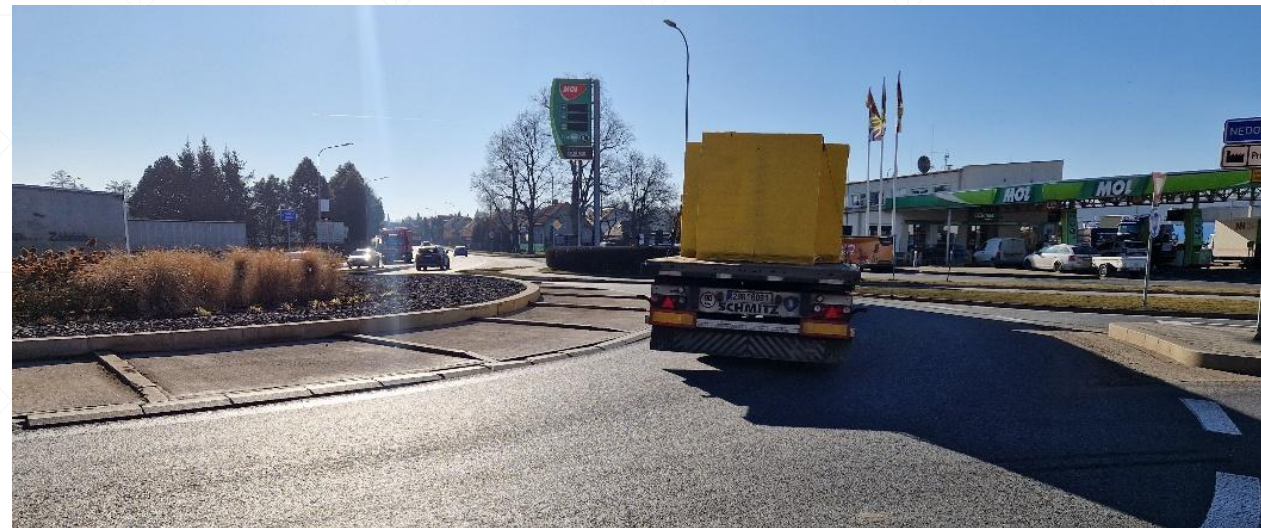
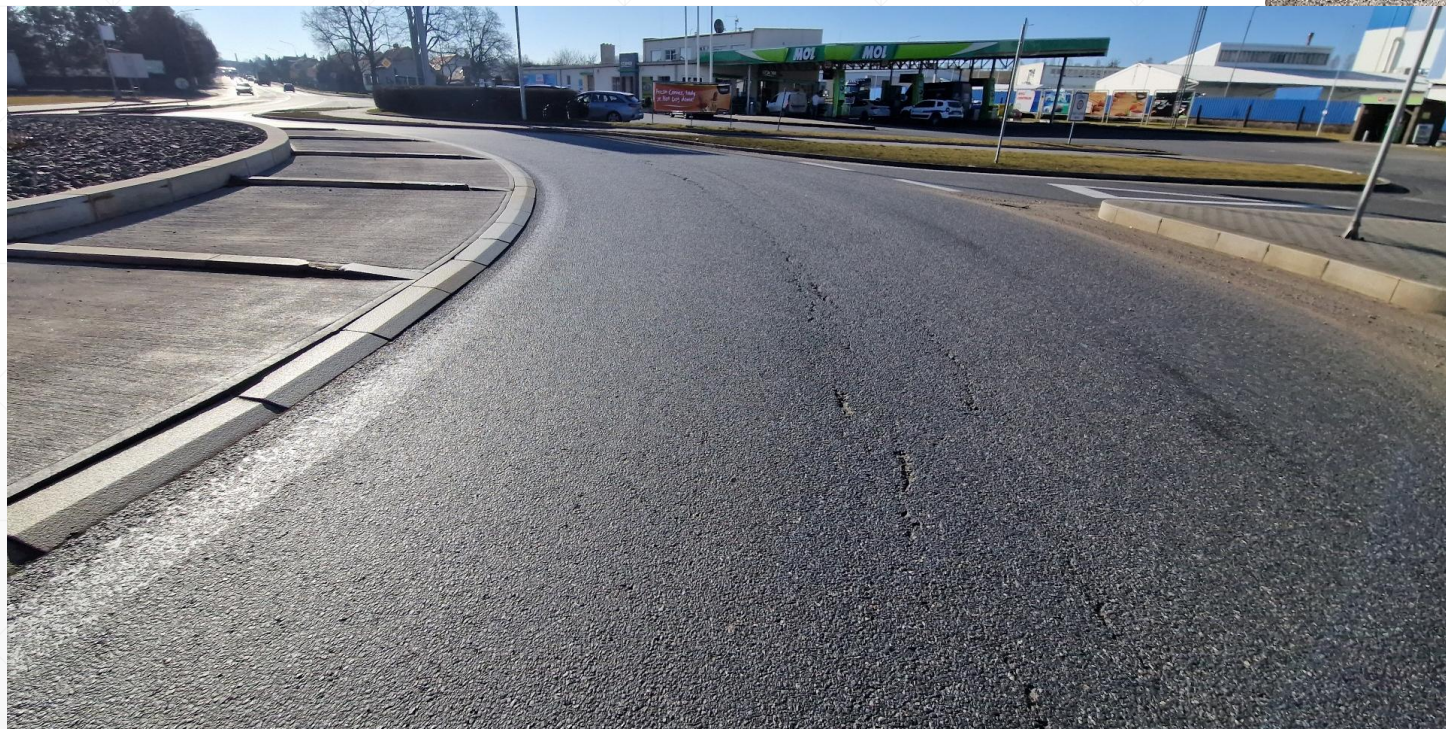
stáří 1,5 roku

**Poruchy vozovky na vnější stopě
nápravy vlivem nestandardního
způsobu zatěžování na OK s projevem
síťových trhlin a deformací v krytu**

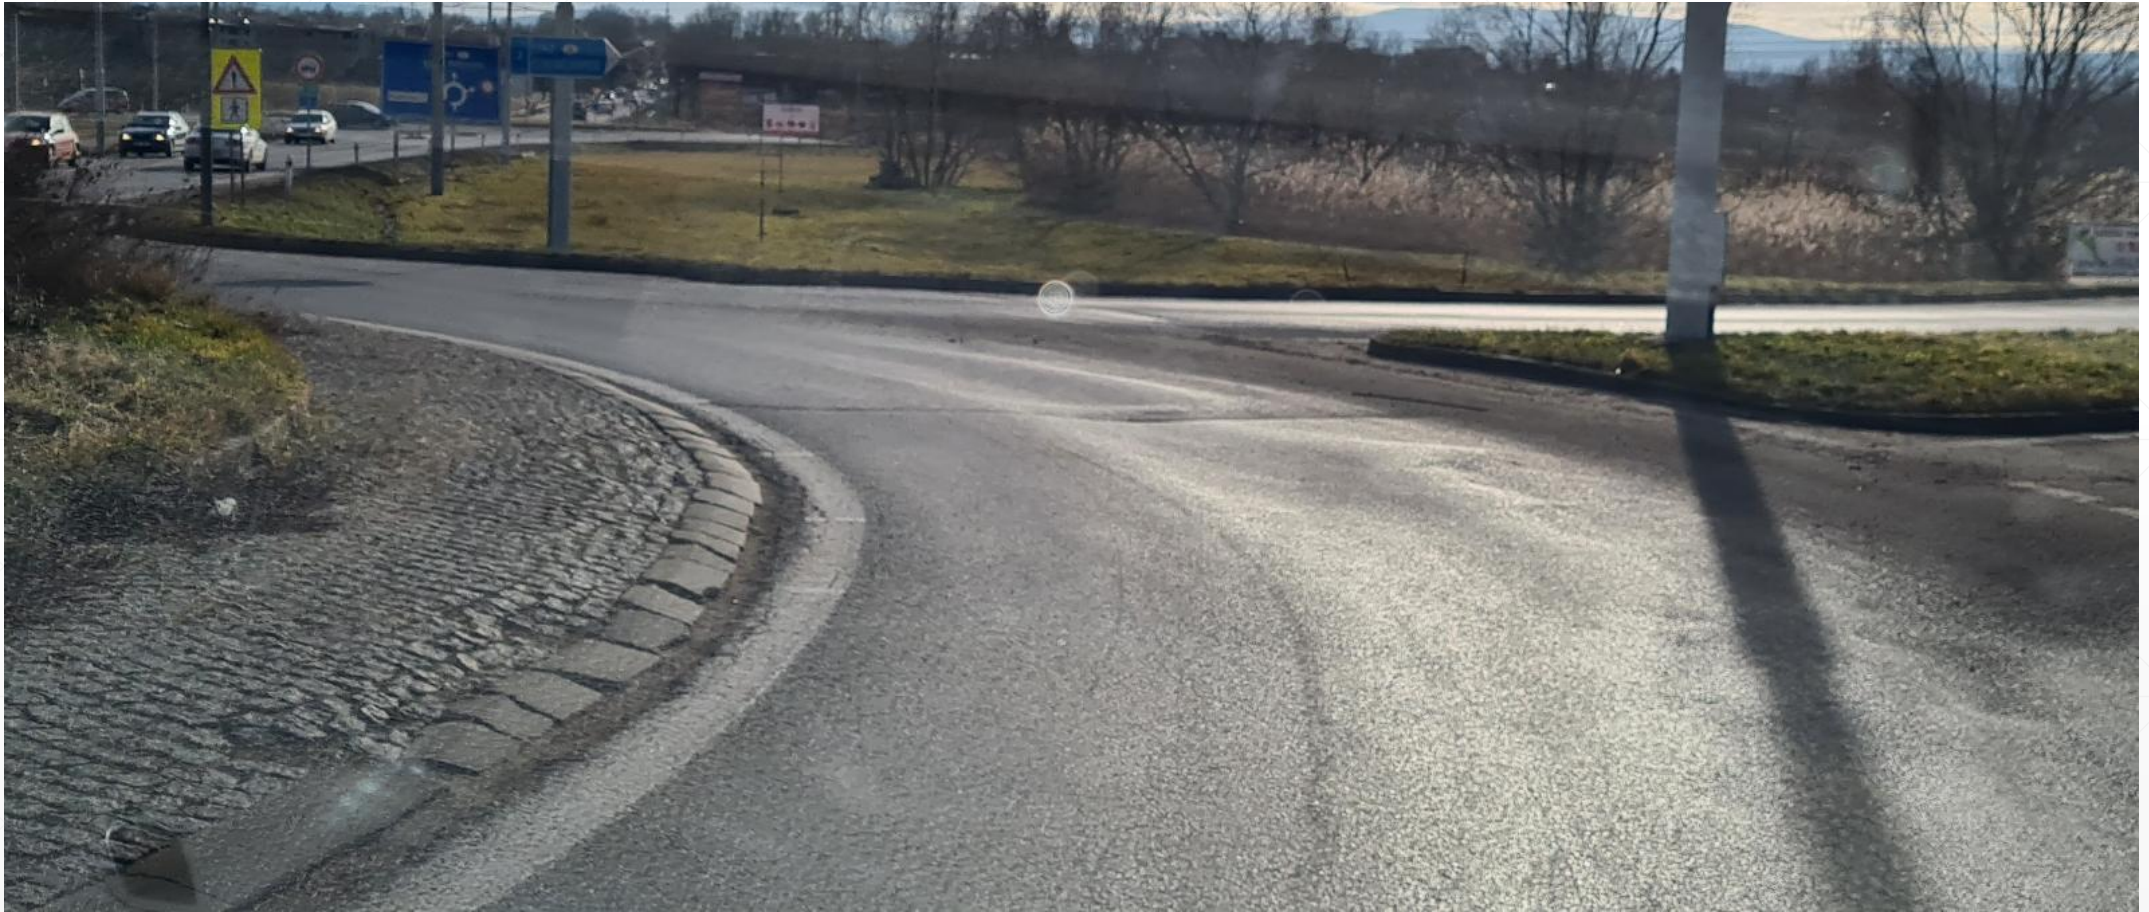
Poruchy vozovky na styku středového prstence a vnější stopy nápravy vlivem nestandardního způsobu zatěžování na OK

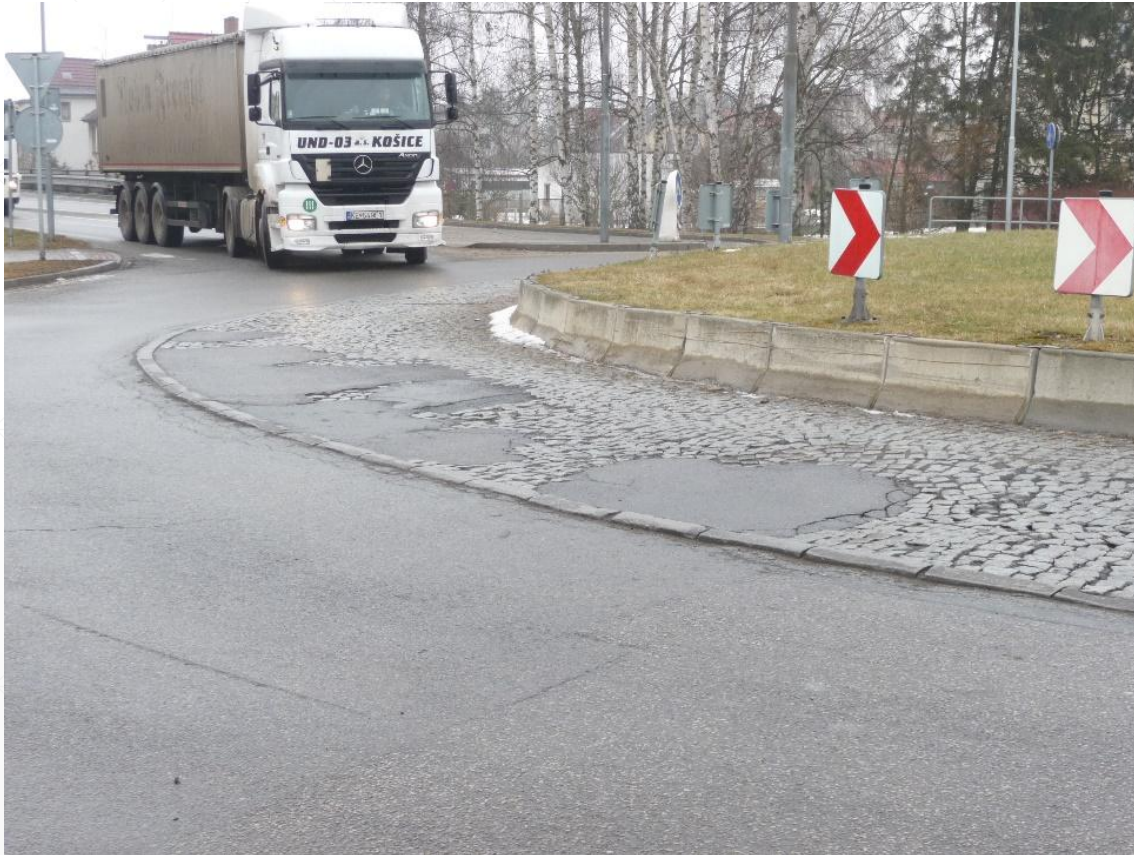
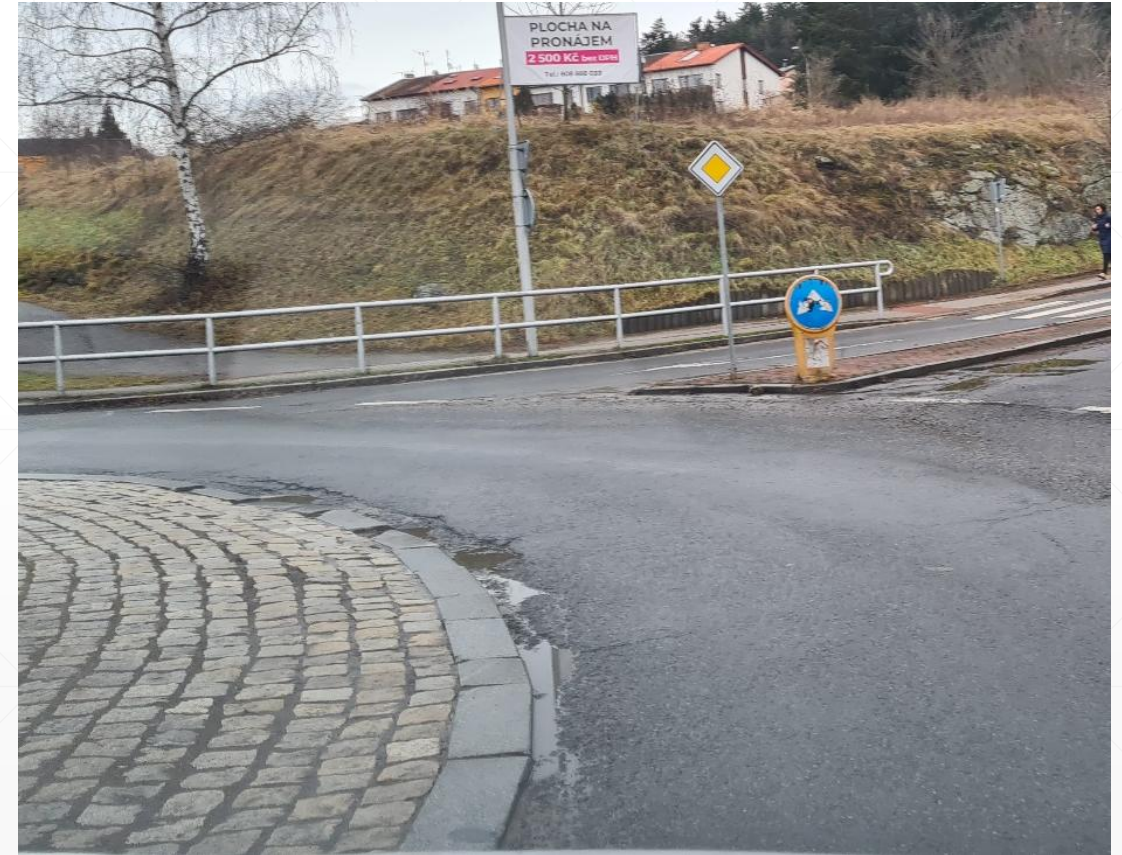
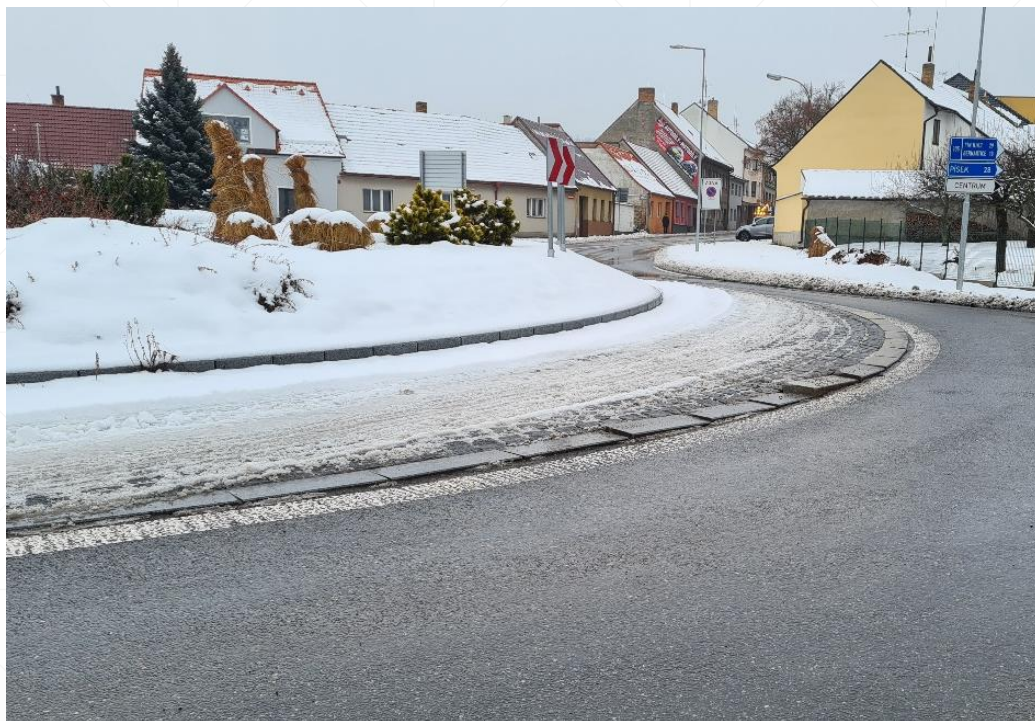
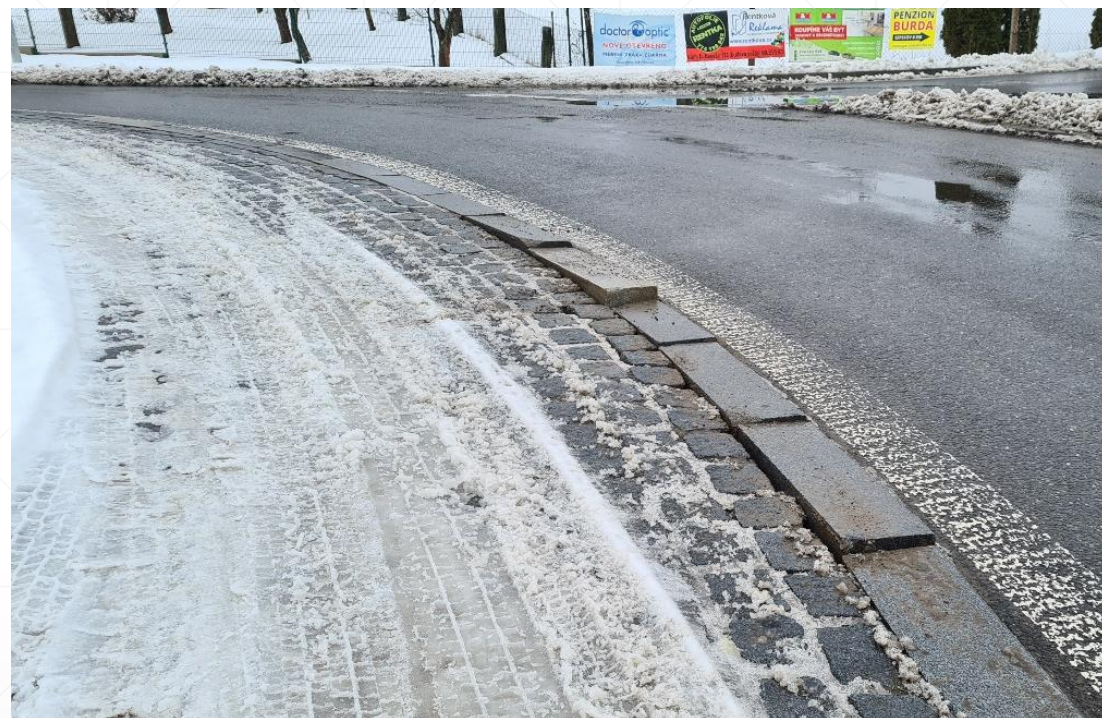
Poruchy dlážděného prstence, obrub navazujícího jízdniho pásu na OK

Poruchy dlážděného prstence, obrub a navazujícího jízdniho pásu na OK

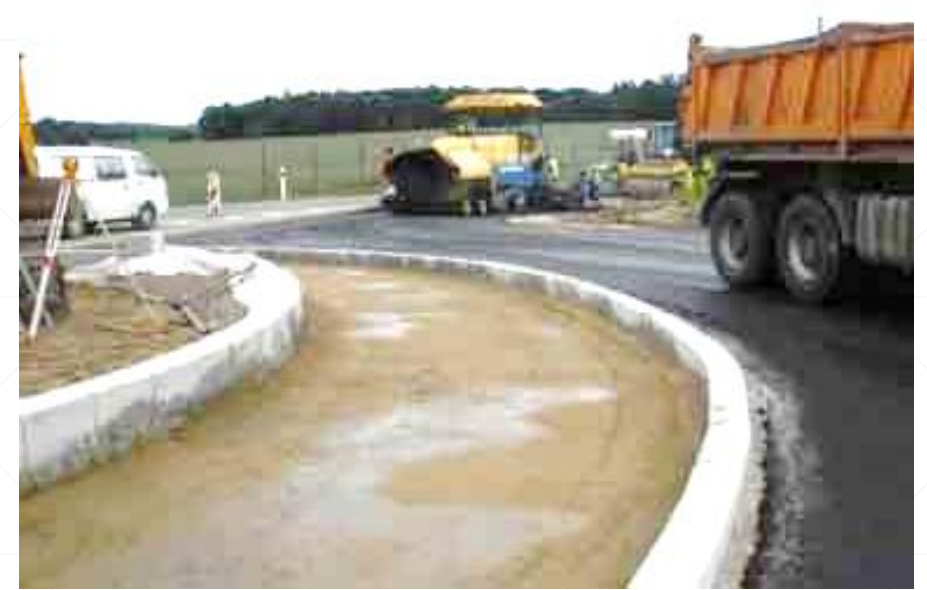
Jedno z možných adekvátních řešení návrhu středového prstence reflektující požadavky TP 170, které je ale **vhodné max. do TDZ V.**

Návrh konstrukce prstence a dělicích ostrůvků:

• velká žulová kostka	DL	160 mm	ČSN 73 6131-1 TP 192
• betonové lože	C 20/25n-XF3	150mm	TP 192
• kamenivo zpevněné cementem	C 8/10	220 mm	ČSN EN 14227-1 ČSN 73 6124-1
• štěrkodeř	ŠDA 0/32 Ge	200 mm	ČSN EN 13285 ČSN 73 6126-1
celkem		min. 690 mm

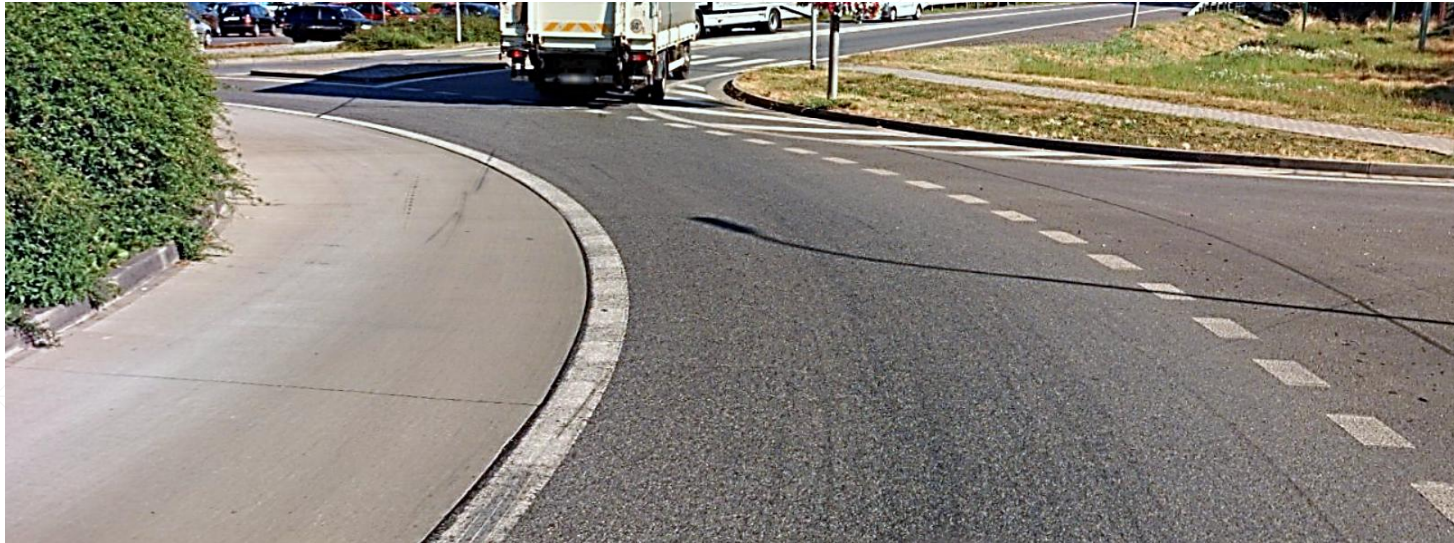
Středový prstenec z CB II. bez obruby a převýšení – funkční, bez poruch

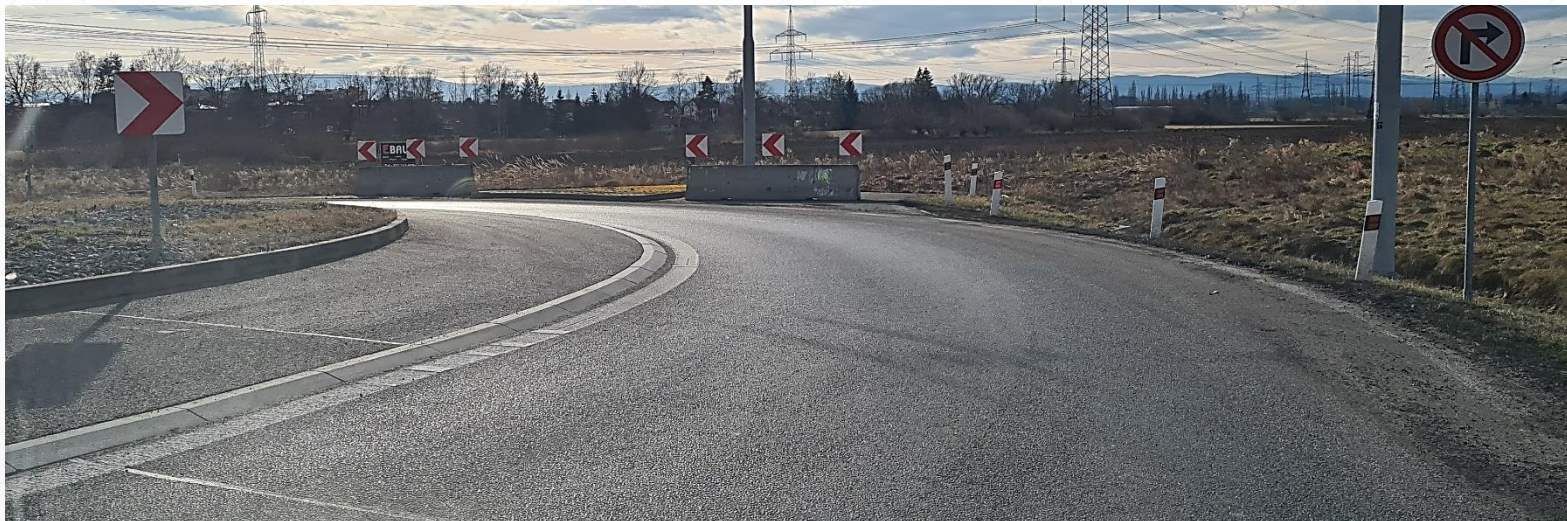
Středový prstenec z AC souvrství se shodnou konstrukcí jako vozovka – funkční, bez poruch

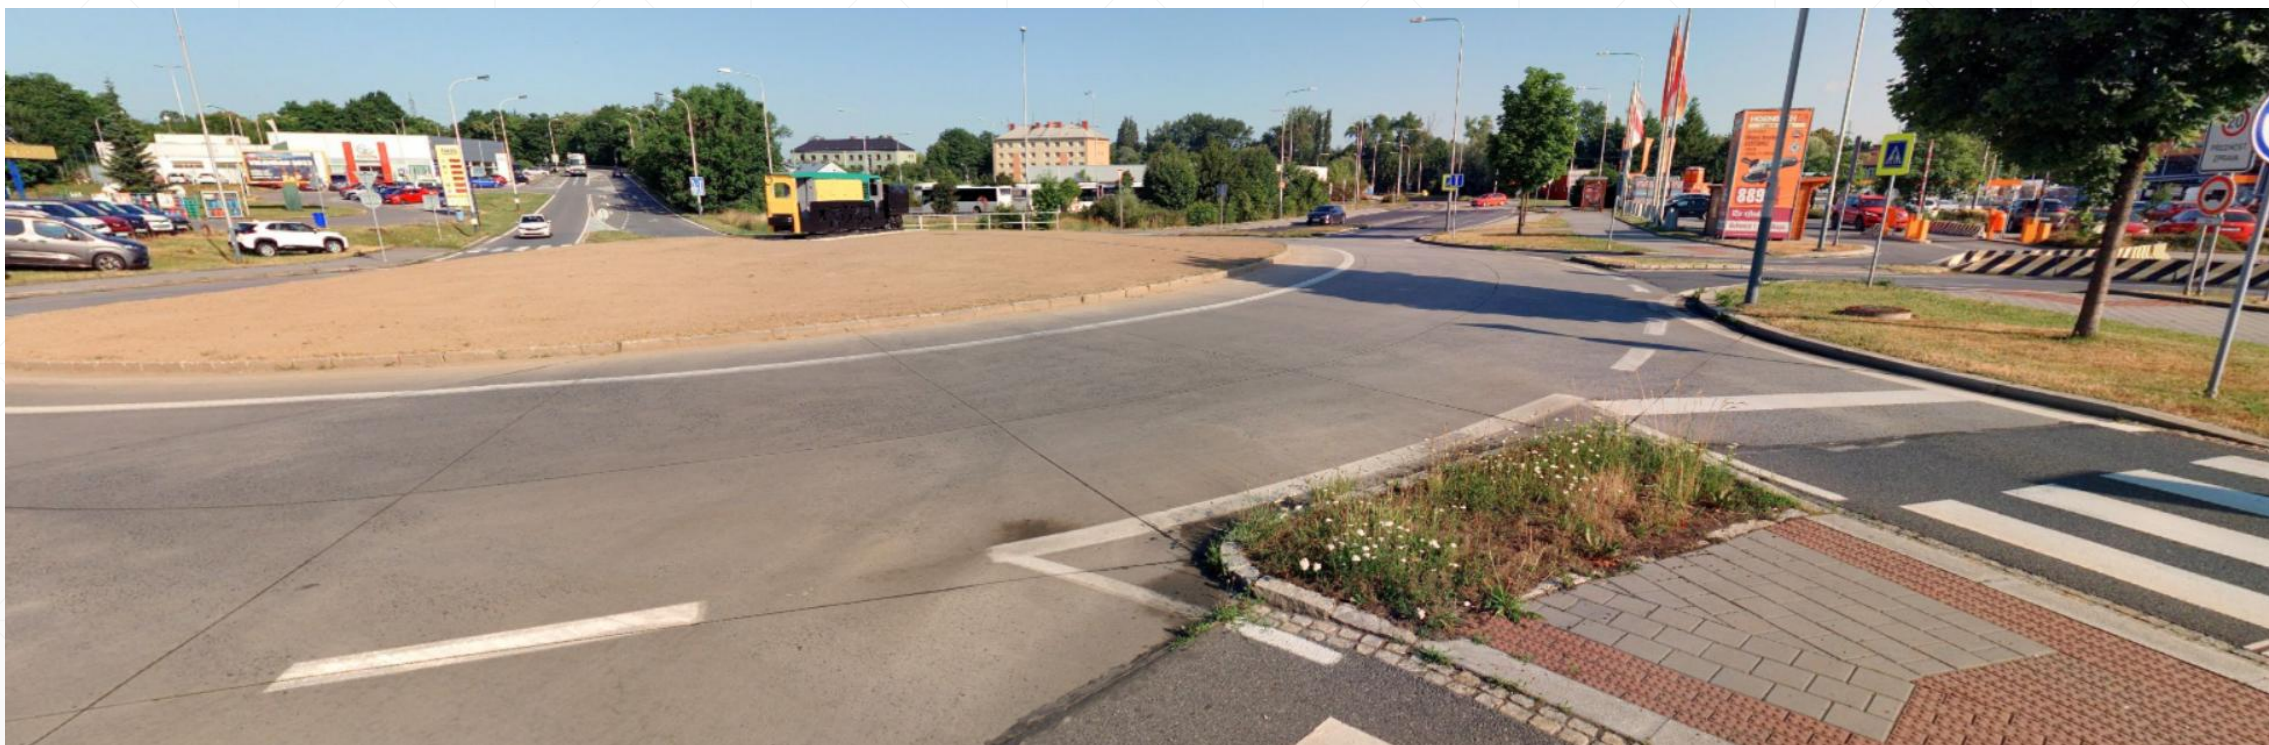
- Nejlepším řešením pro okružní křižovatky s vysokým dopravním zatížením ($TDZ \geq II.$) je CB kryt dle ČSN 736123-1 (CB II.) v celém příčném profilu okružní křižovatky včetně prstence a nájezdových a výjezdových větví v dominantně zatěžované průjezdové trase

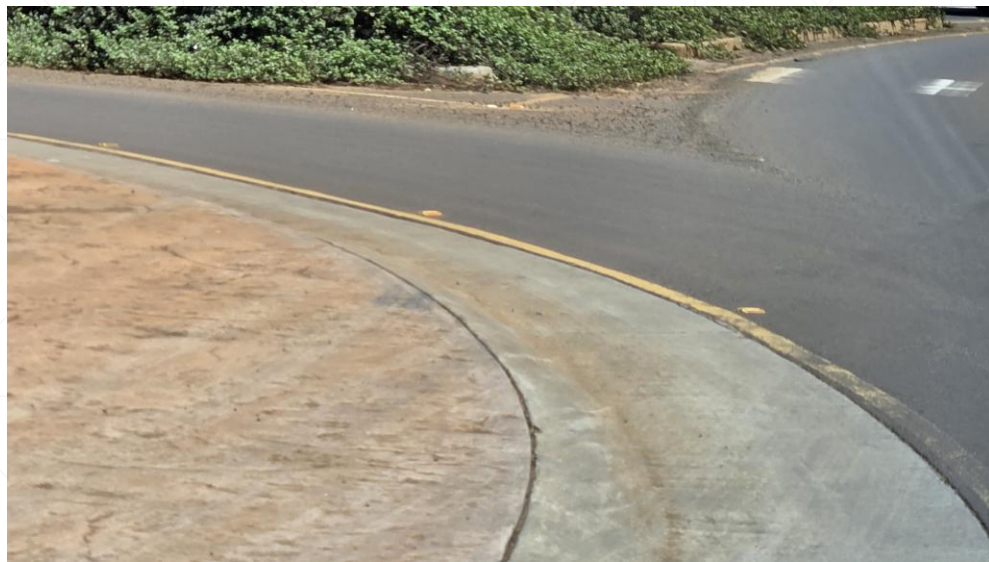
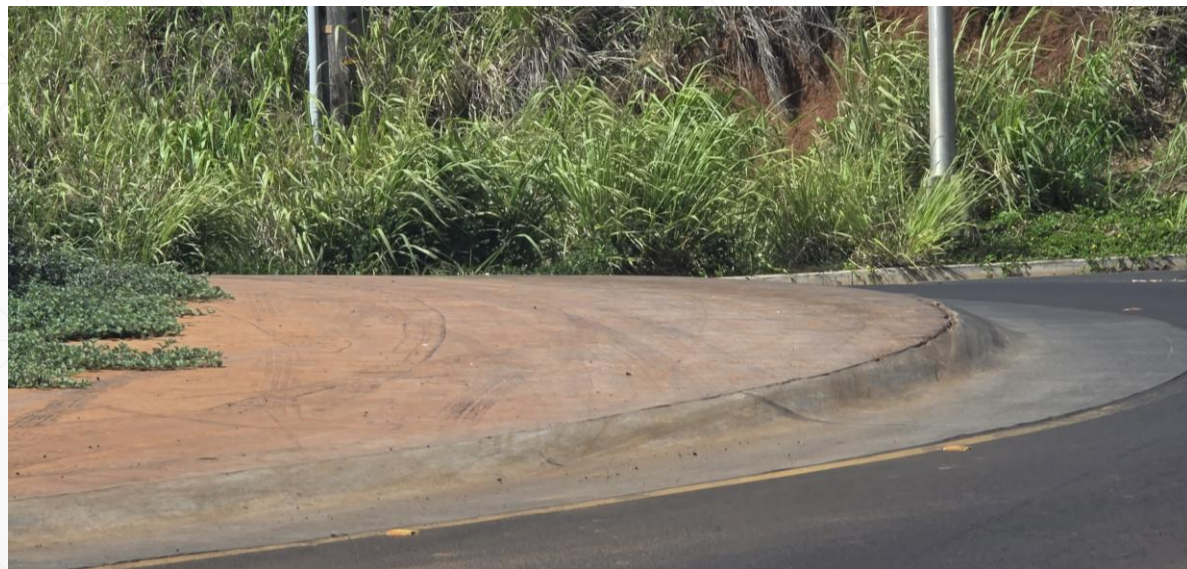
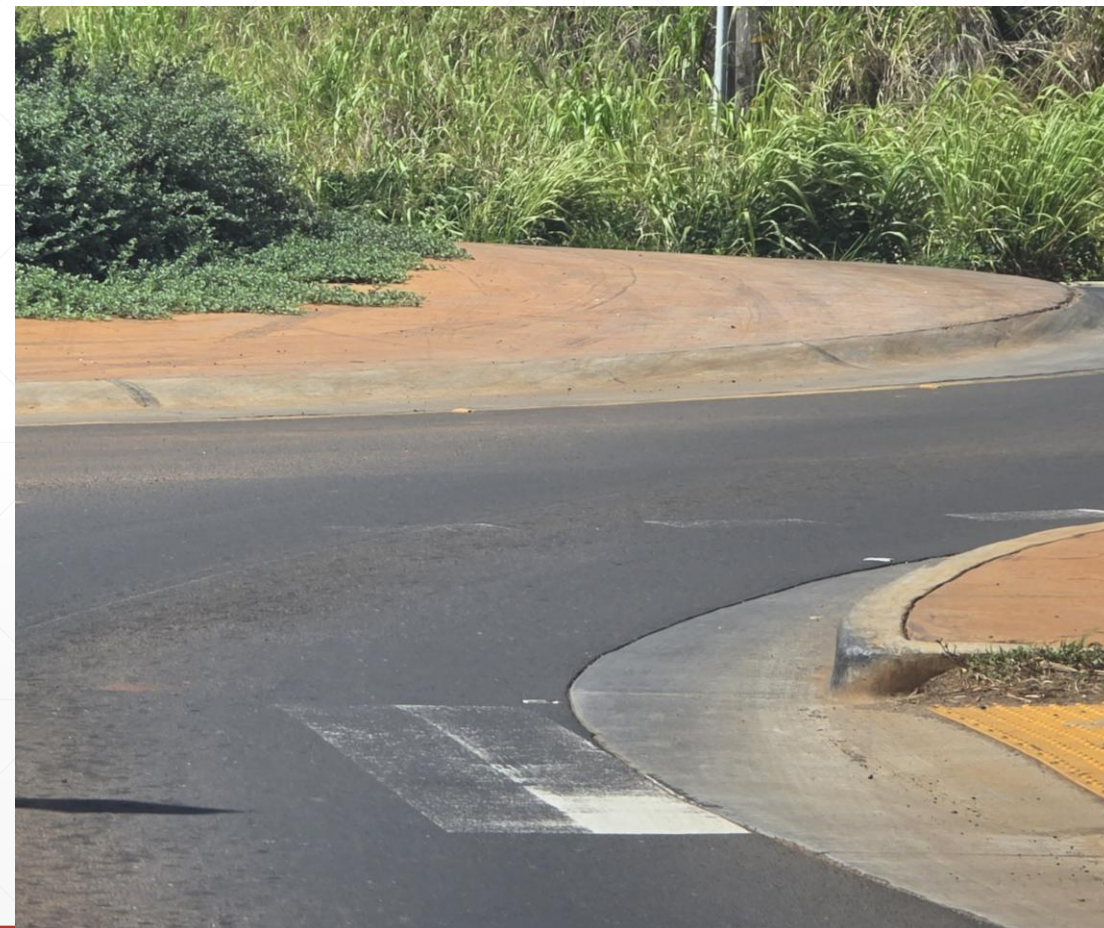
Řešení kritických částí OK pomocí monolitických prvků - USA
