Náprava škod po povodni na síti ŘSD

Konference Správa a údržba PK

Hnanice u Znojma, 6. 5. 2026

Povodeň ze září 2024

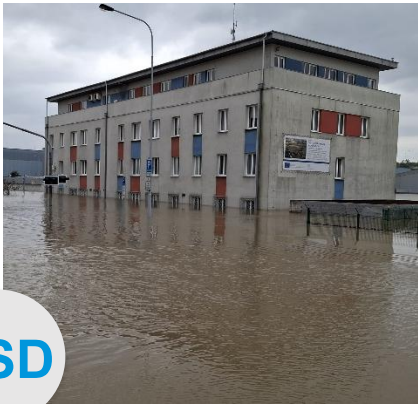
ŘSD – areál SSÚD Ostrava

Odklon D1 na km 311, D1
zaplavena na 7 místech
Zaplavení SSÚD do v. 3 m
Vyřazení NDIC a dispečinku
tunelů

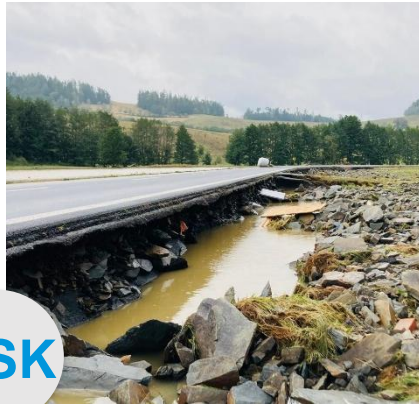
Správa Ostrava

Zásadní poškození nosné
konstrukce mostu 46-072
Poškození násypu I/45 u
Nových Heřminov

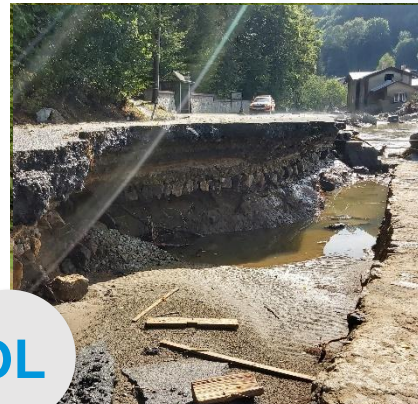
Správa Olomouc

Poškození celého tělesa I/60 v
dl. 0,8 km
Poškození celého tělesa I/44 v
dl. 3,16 km
Poškození mostů 44-048 a 44-
049

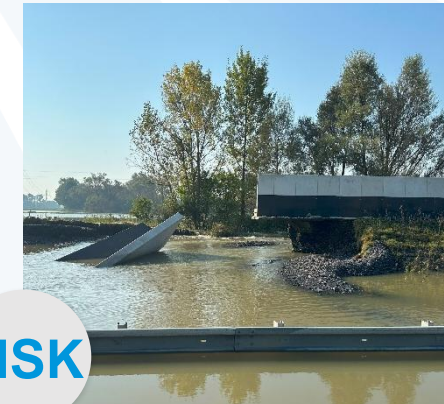
Správa dálnic

Zaplavena D1 MÚK 361
D1 MÚK 370 Poškození celé
konstrukce protipovodňové
hráze, SDP, PHS, odvodnění
a čerpací stanice vod v MÚK

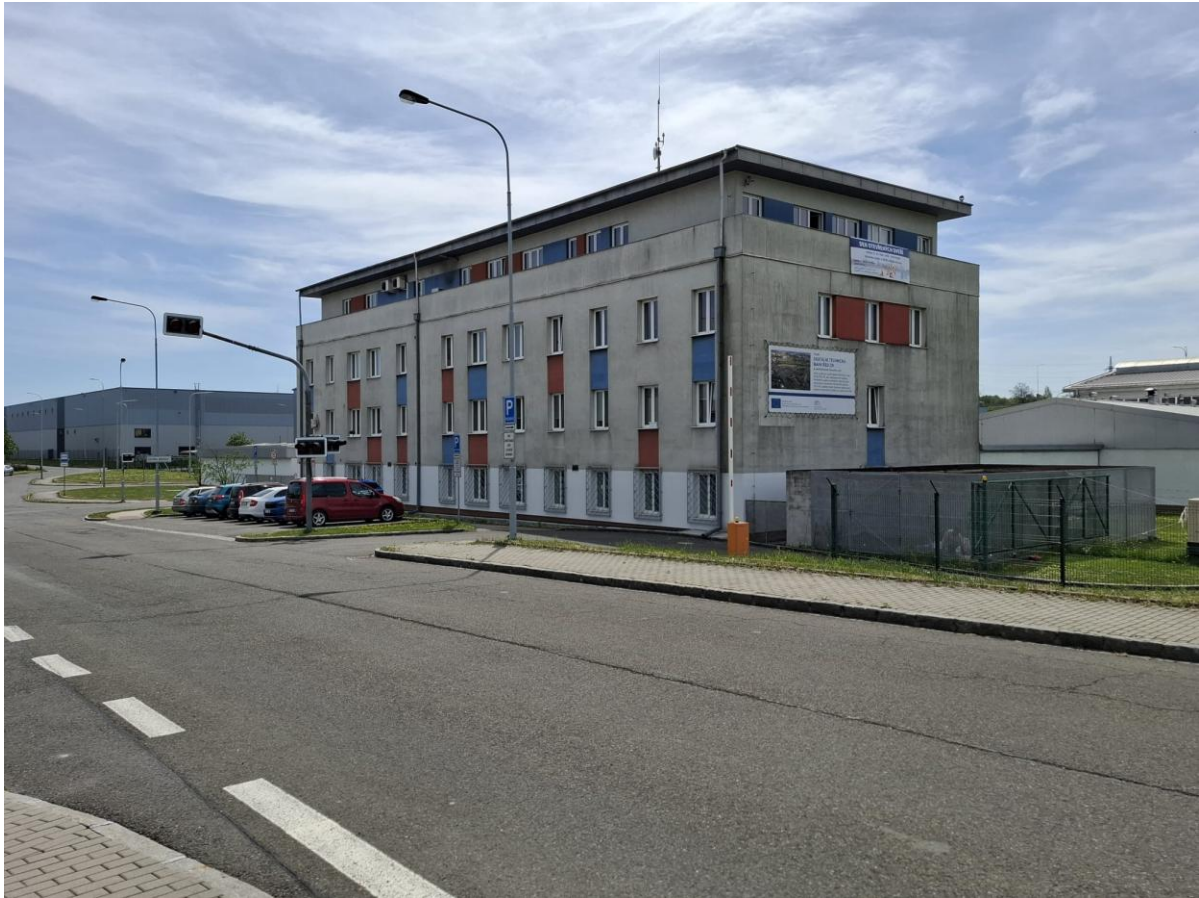
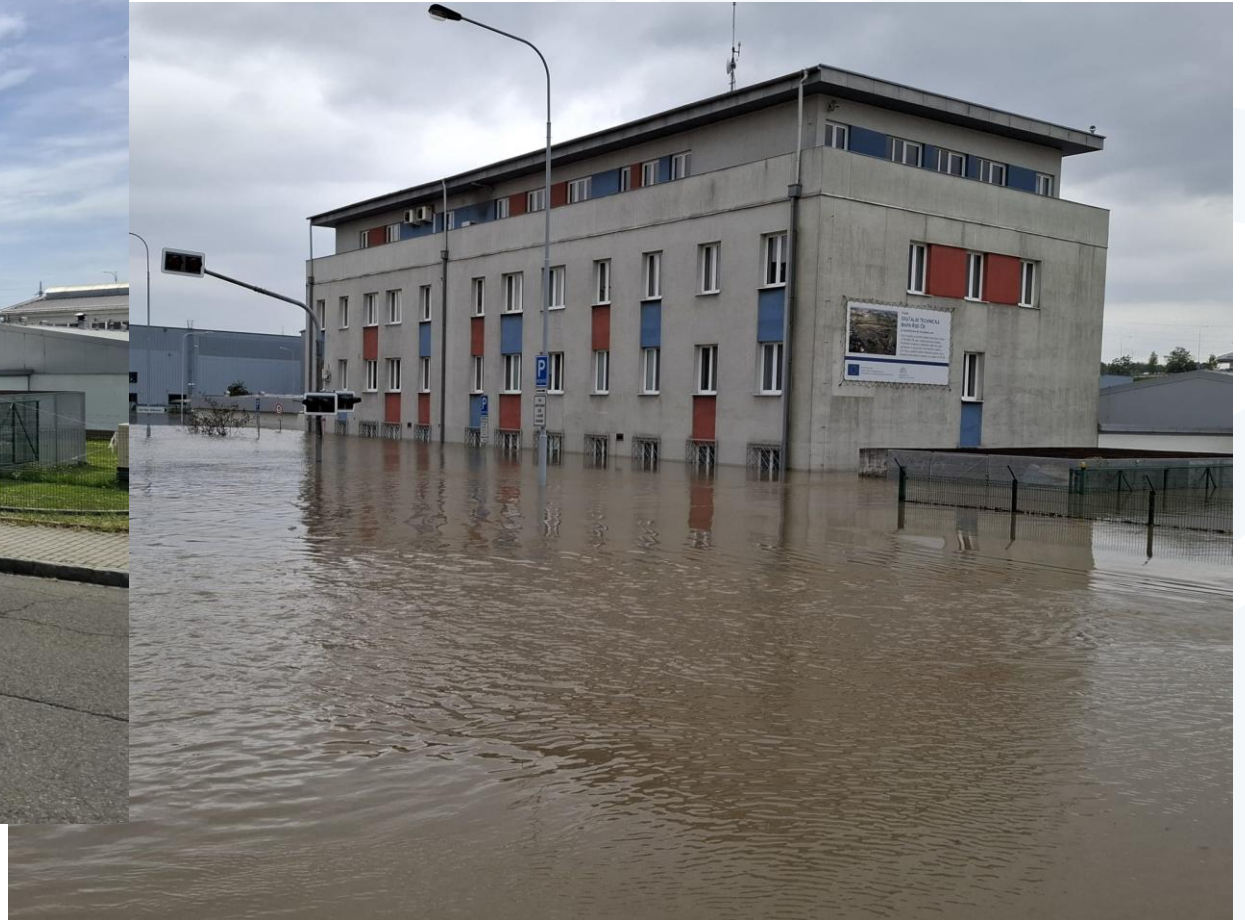
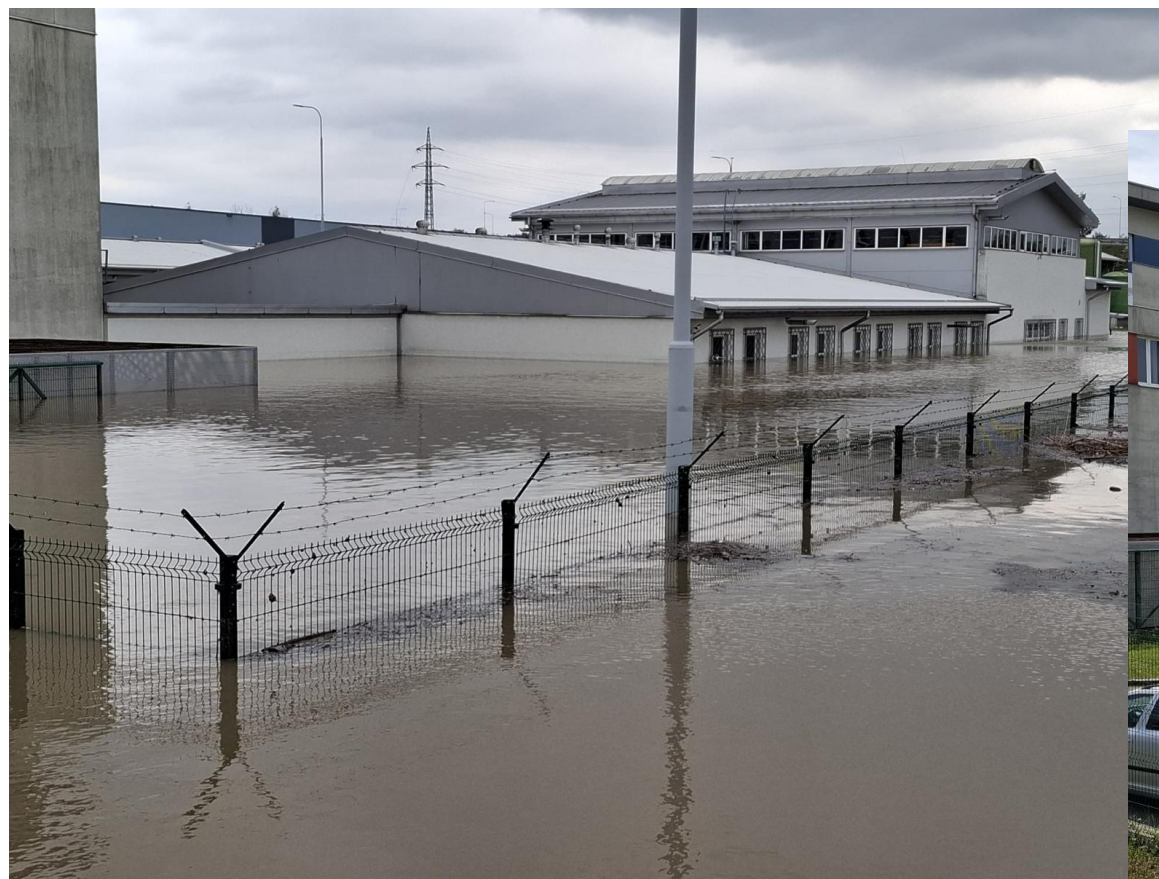
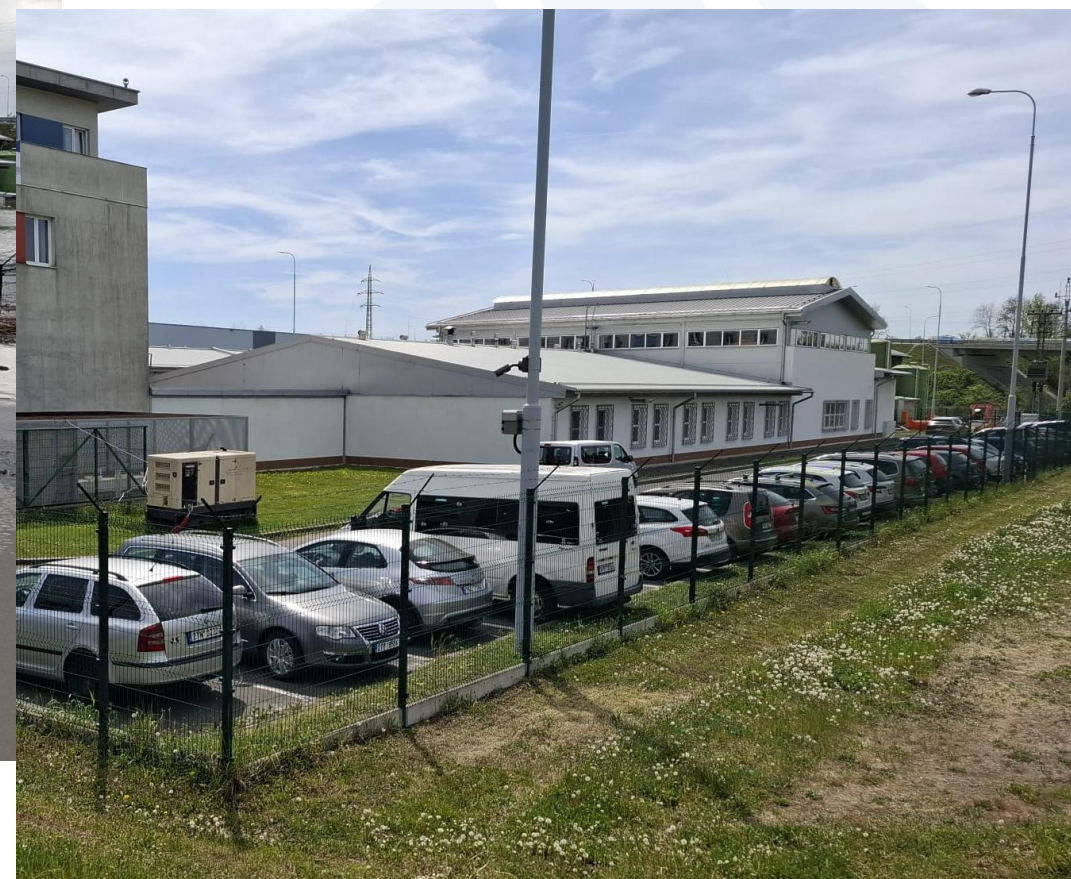
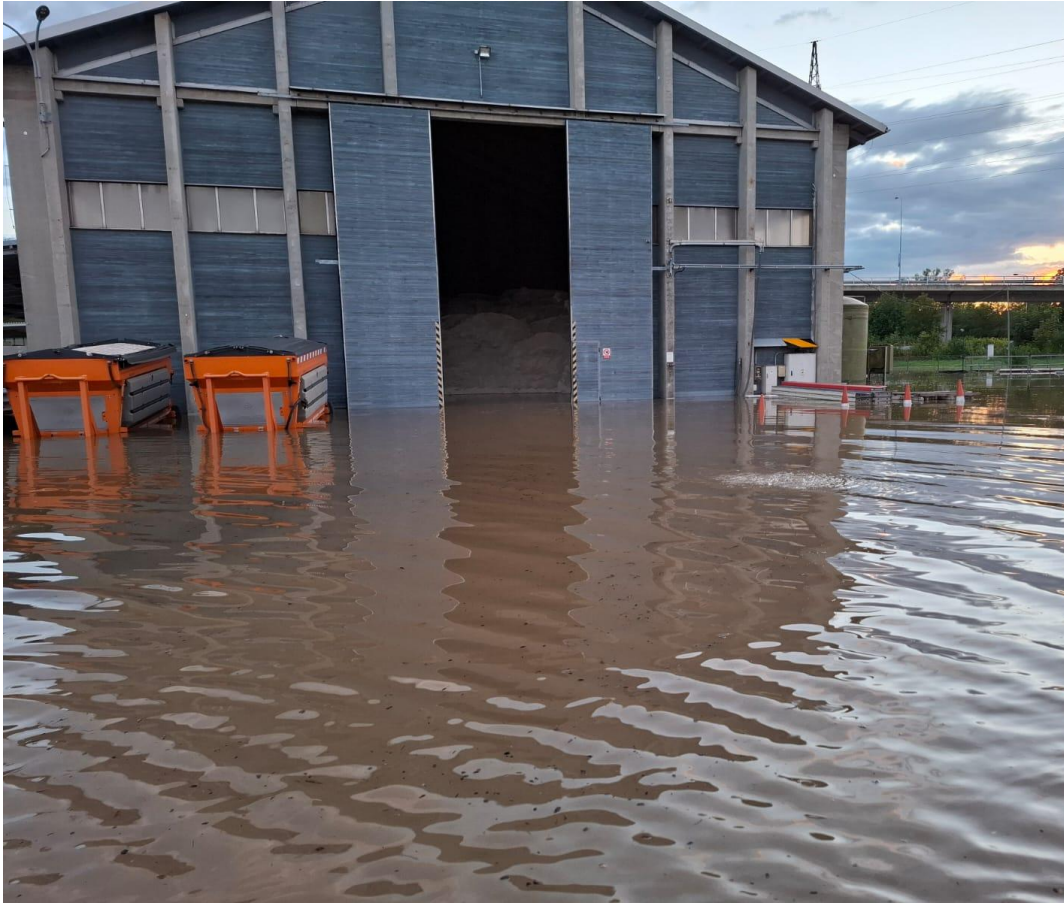
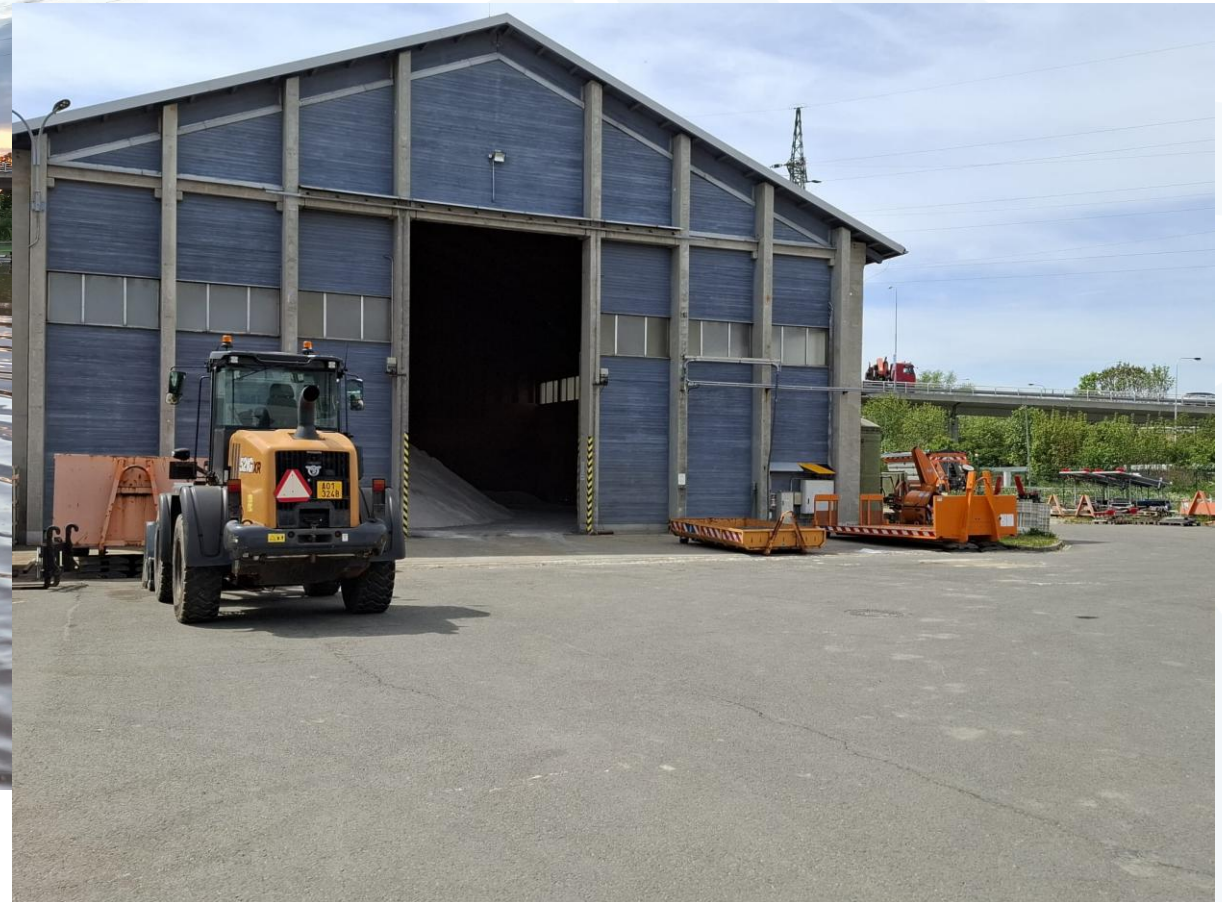
SSÚD 23 Ostrava – Správa dálnic

- ▶ Kompletní zaplavení areálu SSÚD, vč. 1 450 tun soli a všech technologií
- ▶ Větší část mechanizace se podařilo převézt a zachránit
- ▶ Díky spolupráci s HZS a SSHR se podařilo obnovit napájení do 3 dní po povodni dieselagregátem
- ▶ Díky obrovskému nasazení zaměstnanců se podařilo zajistit zimní údržbu 24/25 z SSÚD Ostrava
- ▶ Zaměstnanci byli v provizorních prostorách mobilních buněk
- ▶ V areálu byla v roce 2026 dokončena rekonstrukce všech budov a úprava způsobu jejich využití
- ▶ Celkové náklady na rekonstrukci areálu a akce související s povodní: 60 mil. Kč bez DPH

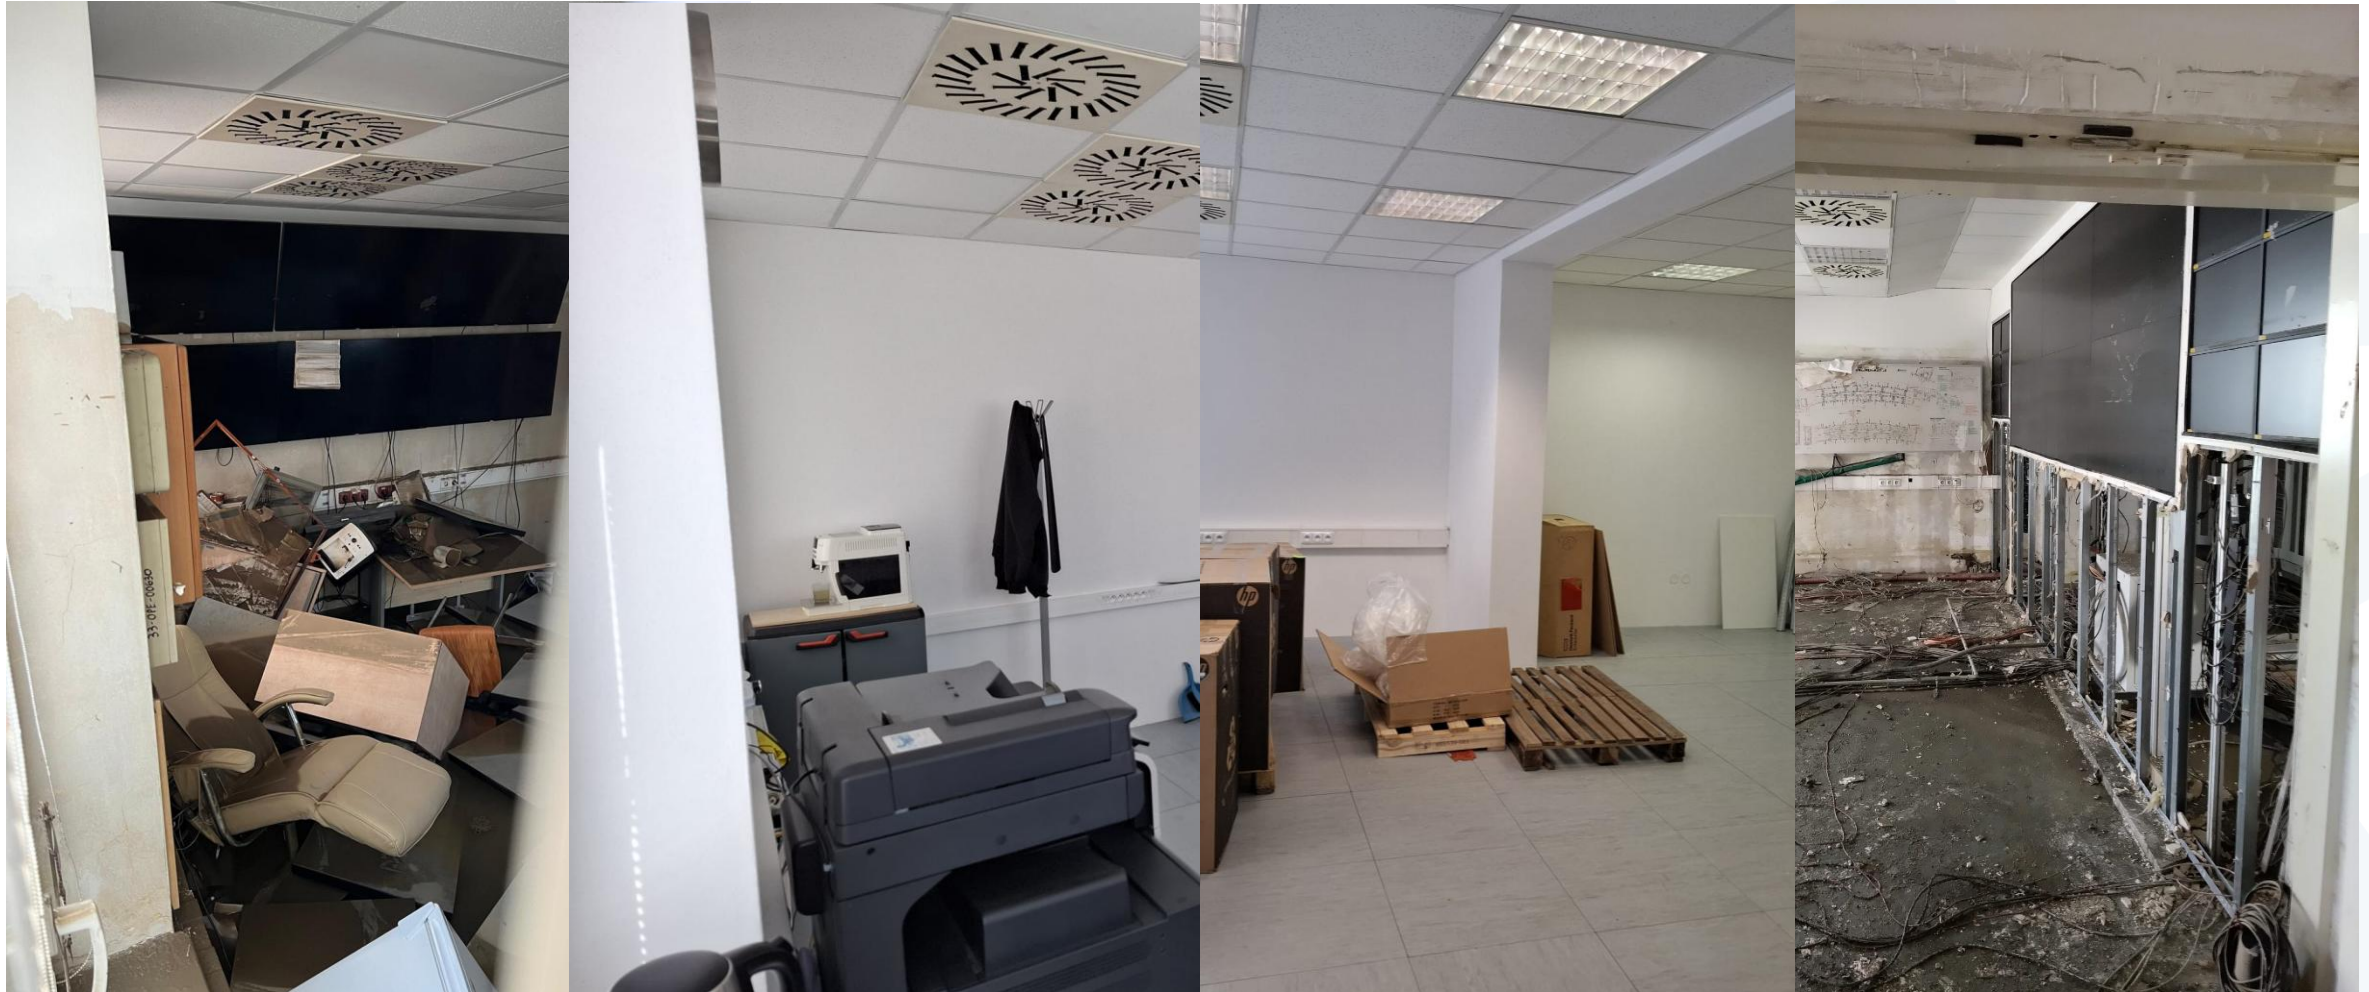
NDIC, dispečink tunelů D1 a I/35

- ▶ NDIC a dopravniinfo.cz po výpadku SSÚD Ostrava obnoven v řádu hodin
- ▶ Do 23. 9. 2024 byl NDIC řízen ze zálohy z SSÚD Mankovice, následně zpět na SSÚD Ostrava
- ▶ Od 6/26 NDIC i silniční databanka v nové lokalitě v Ostravě

- ▶ Dispečink tunelů byl umístěn v přízemí – kompletní devastace
- ▶ Na několik měsíců přesunut do PTO tunelu Klimkovice
- ▶ Od listopadu 2024 řízení tunelů z provizorních prostor na SSÚD 23, následně v prostorách po NDIC

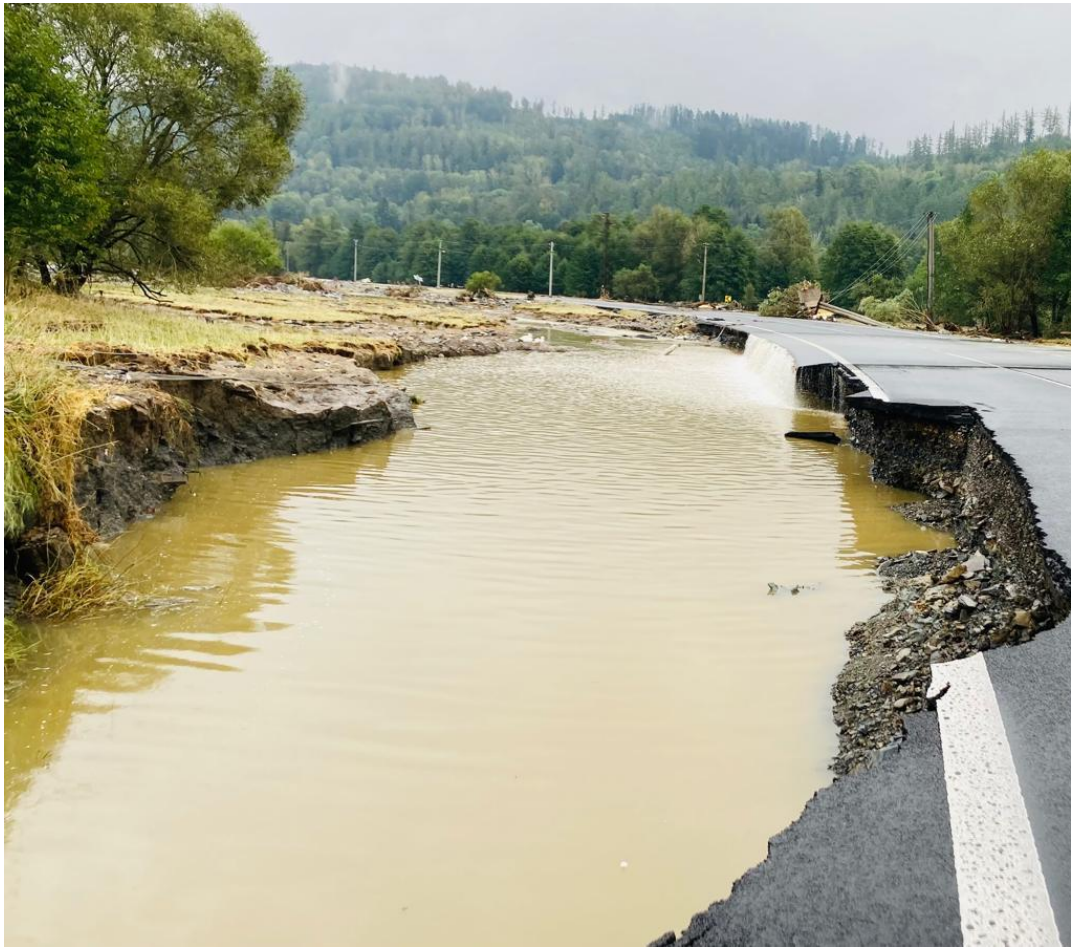
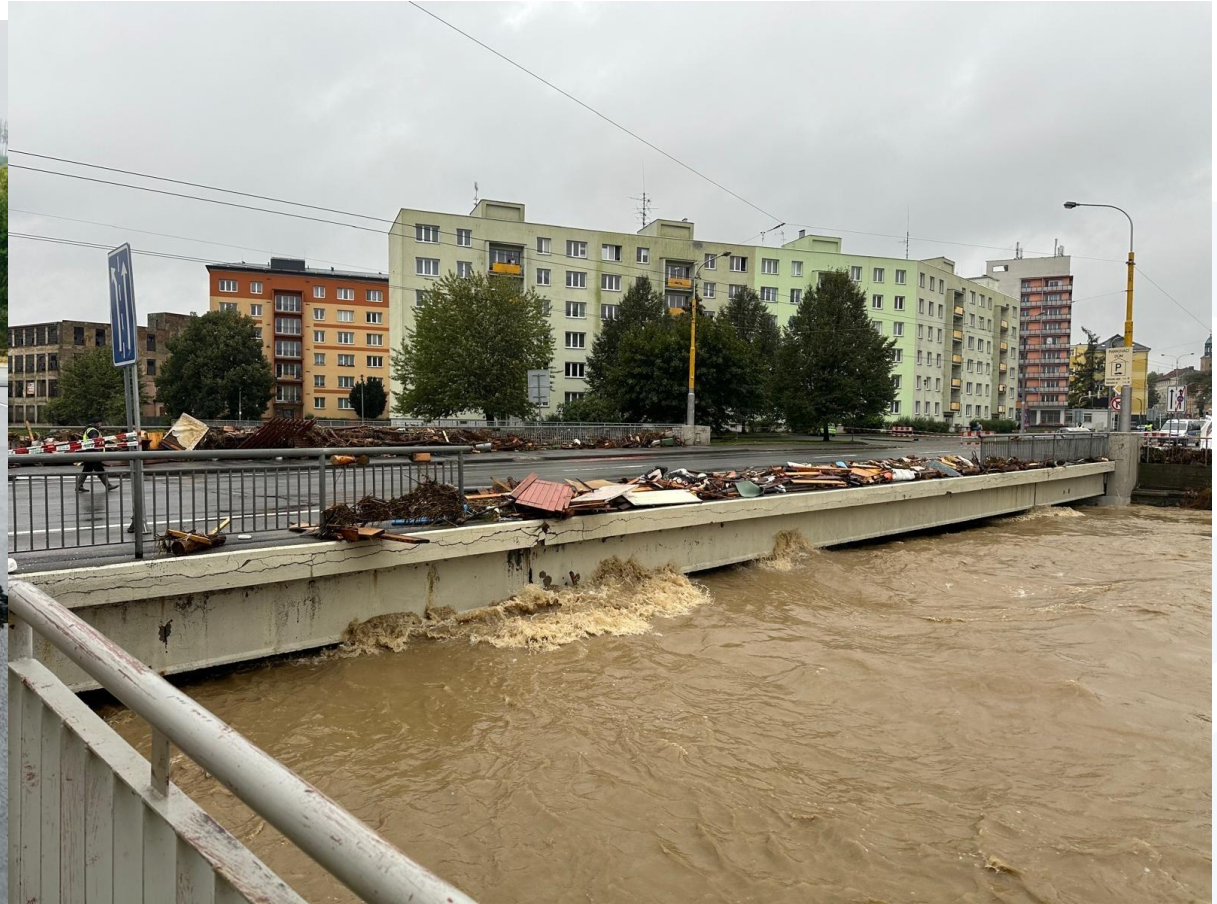
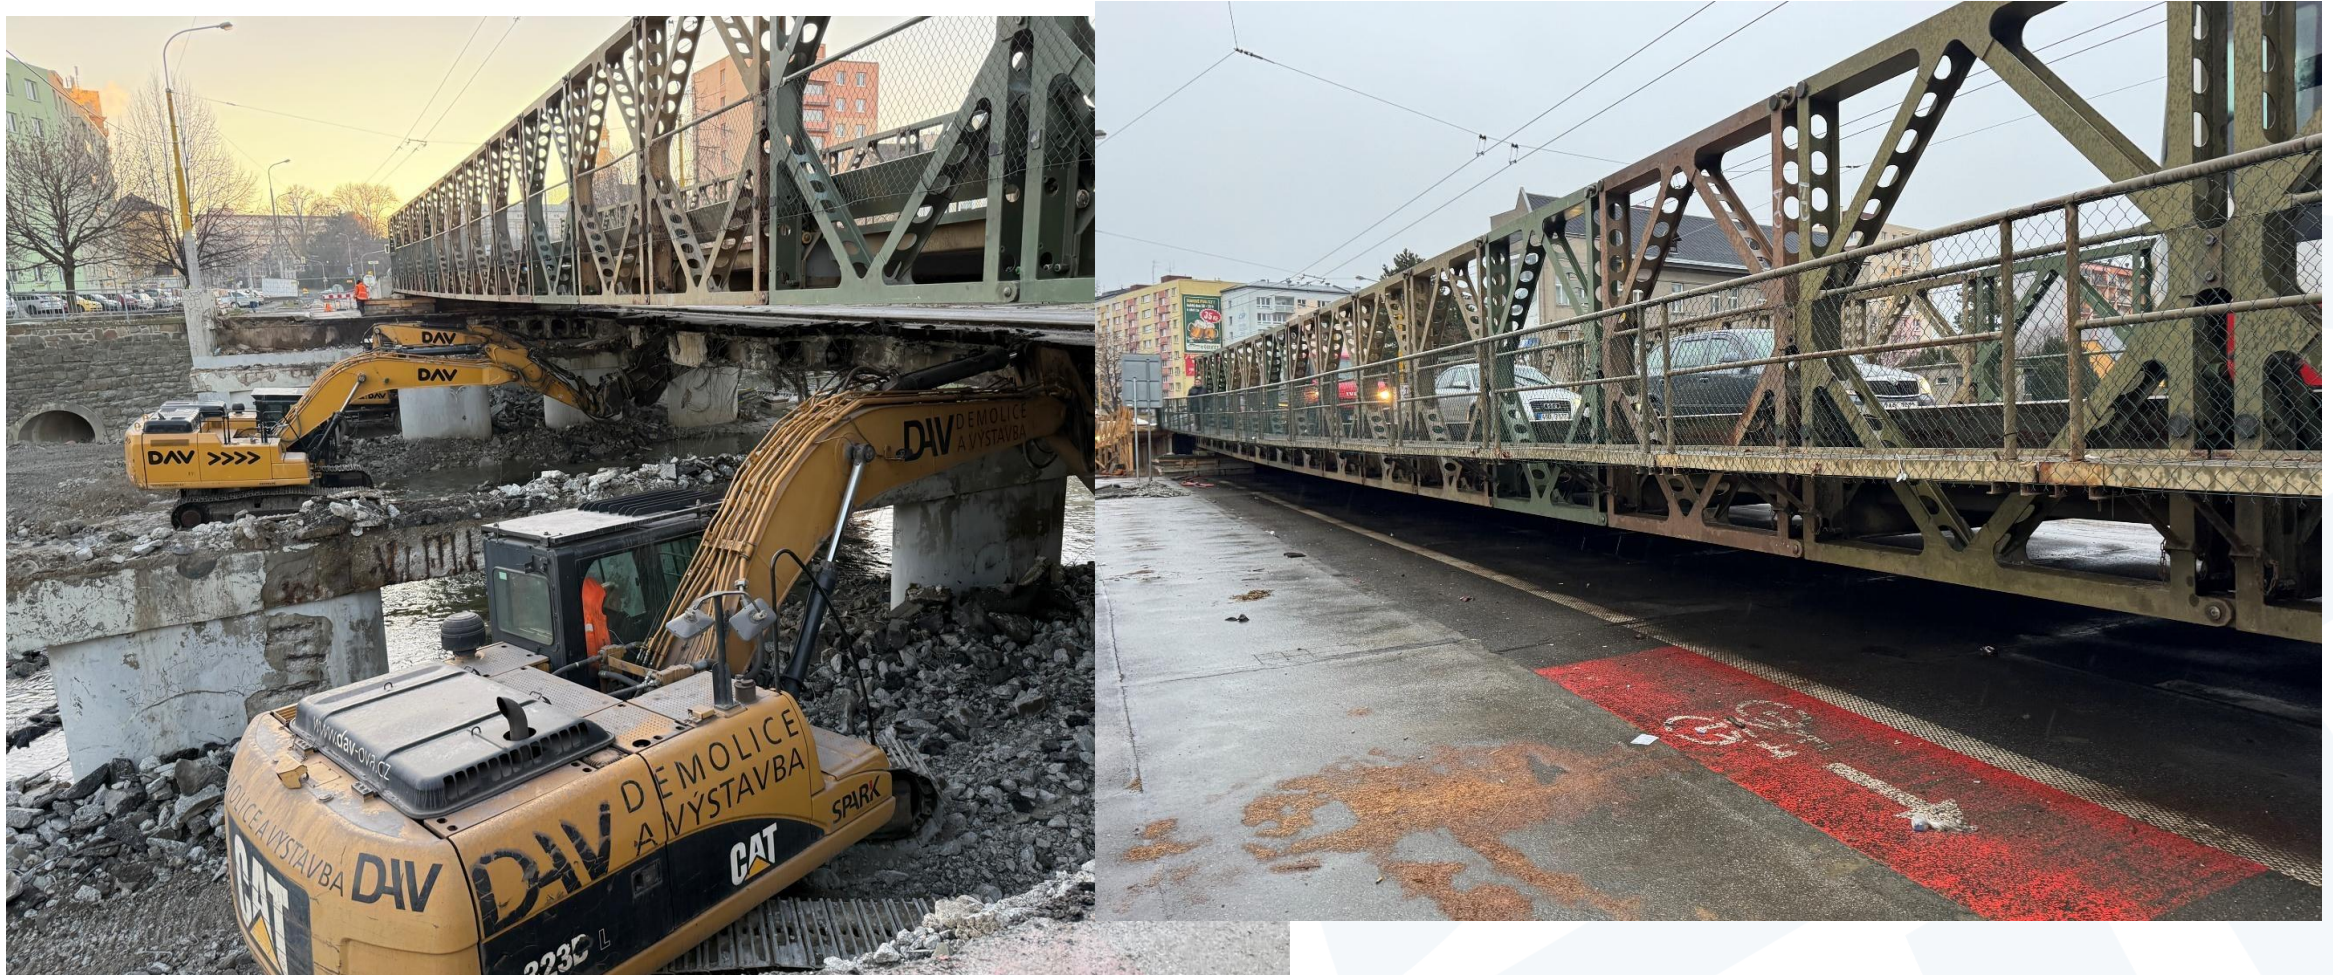
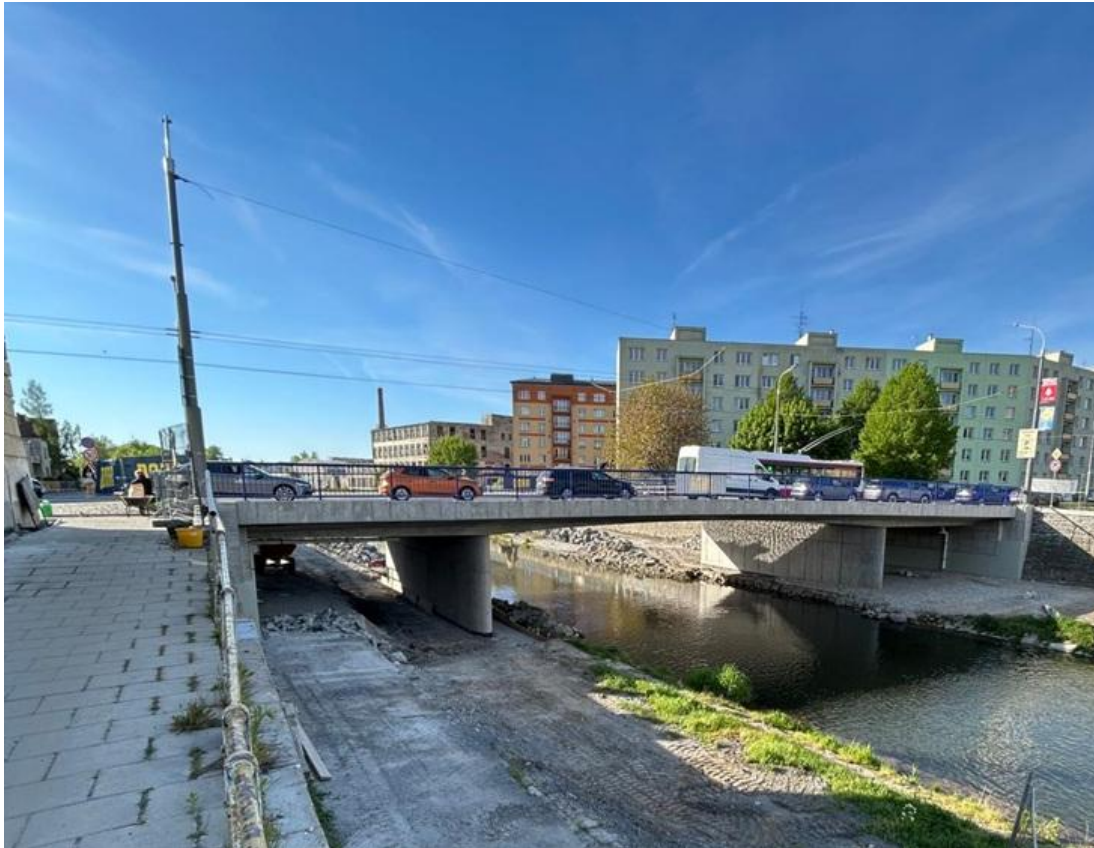
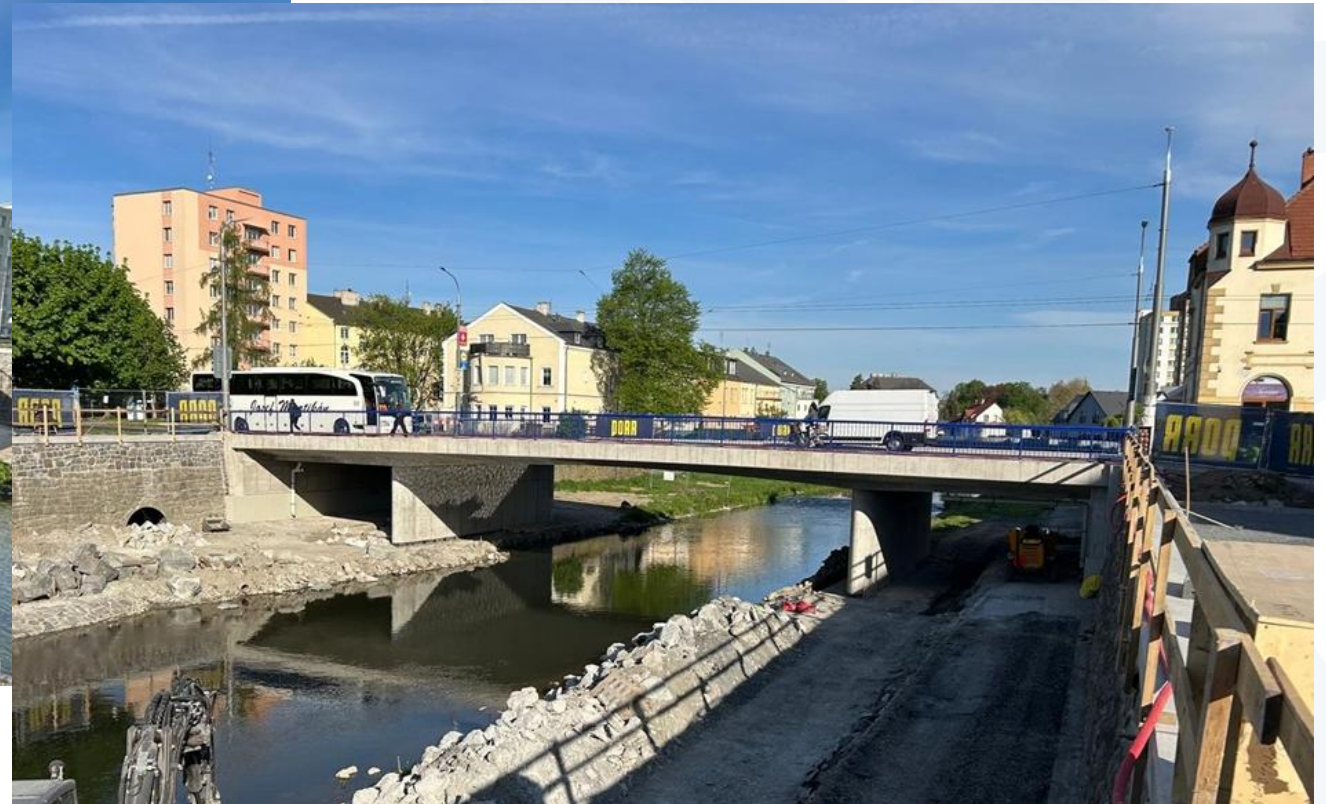
ŘSD Správa Ostrava – I/46 a I/45

Most ev.č. 46-072 v Opavě (Ratibořská)

- ▶ Úplná uzavírka mostu s následnou výstavbou mostního provizorii a demolicí původního mostu
- ▶ Provoz obnoven provizorně v 10/24
- ▶ Výstavba nového mostu probíhala mimo spodní stavbu zprovozněno 11/25
- ▶ Celkové náklady cca 69,4 mil. Kč

Těleso silnice I/45, úsek Nové Heřminovy – Zátor

- ▶ Odplavení tělesa komunikace a poškození kompletní konstrukce násypového tělesa
- ▶ Úplná uzavírka do 10/24
- ▶ Provedené sanace byly provedeny v rozsahu trvalé stavby a další opatření nebyla nutná
- ▶ Celkové náklady cca 4 mil. Kč

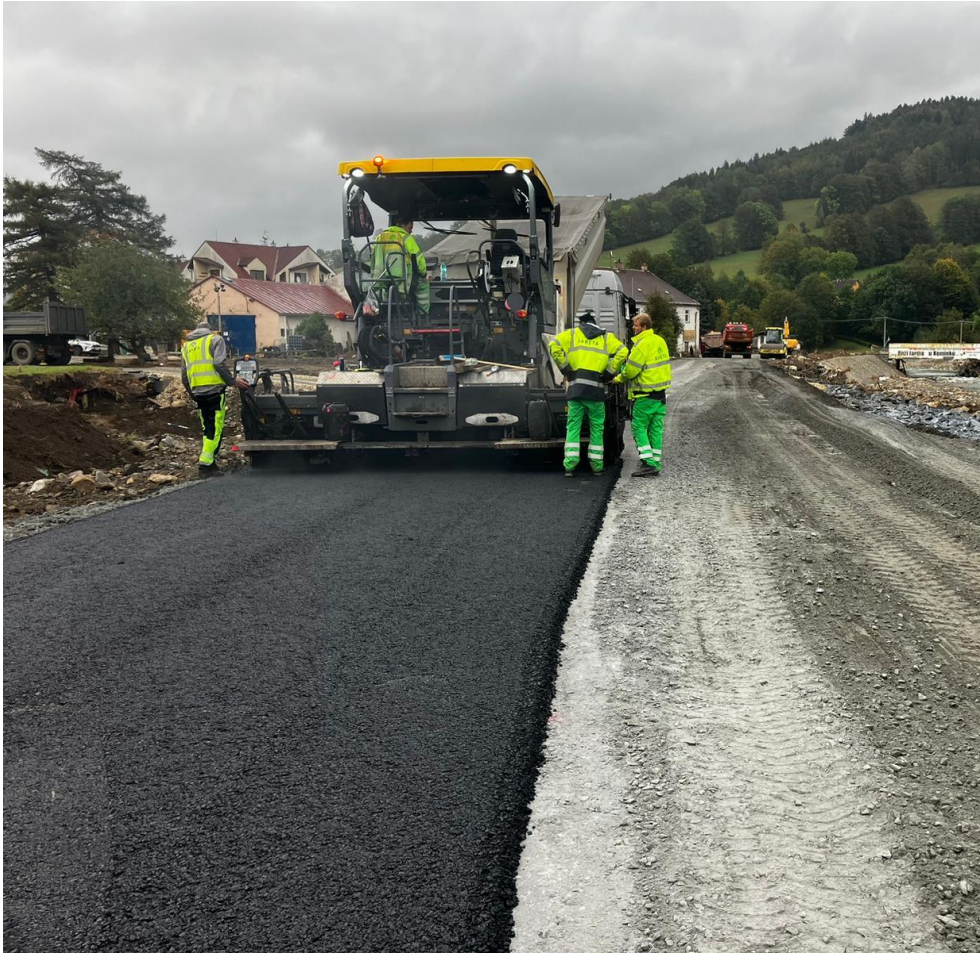
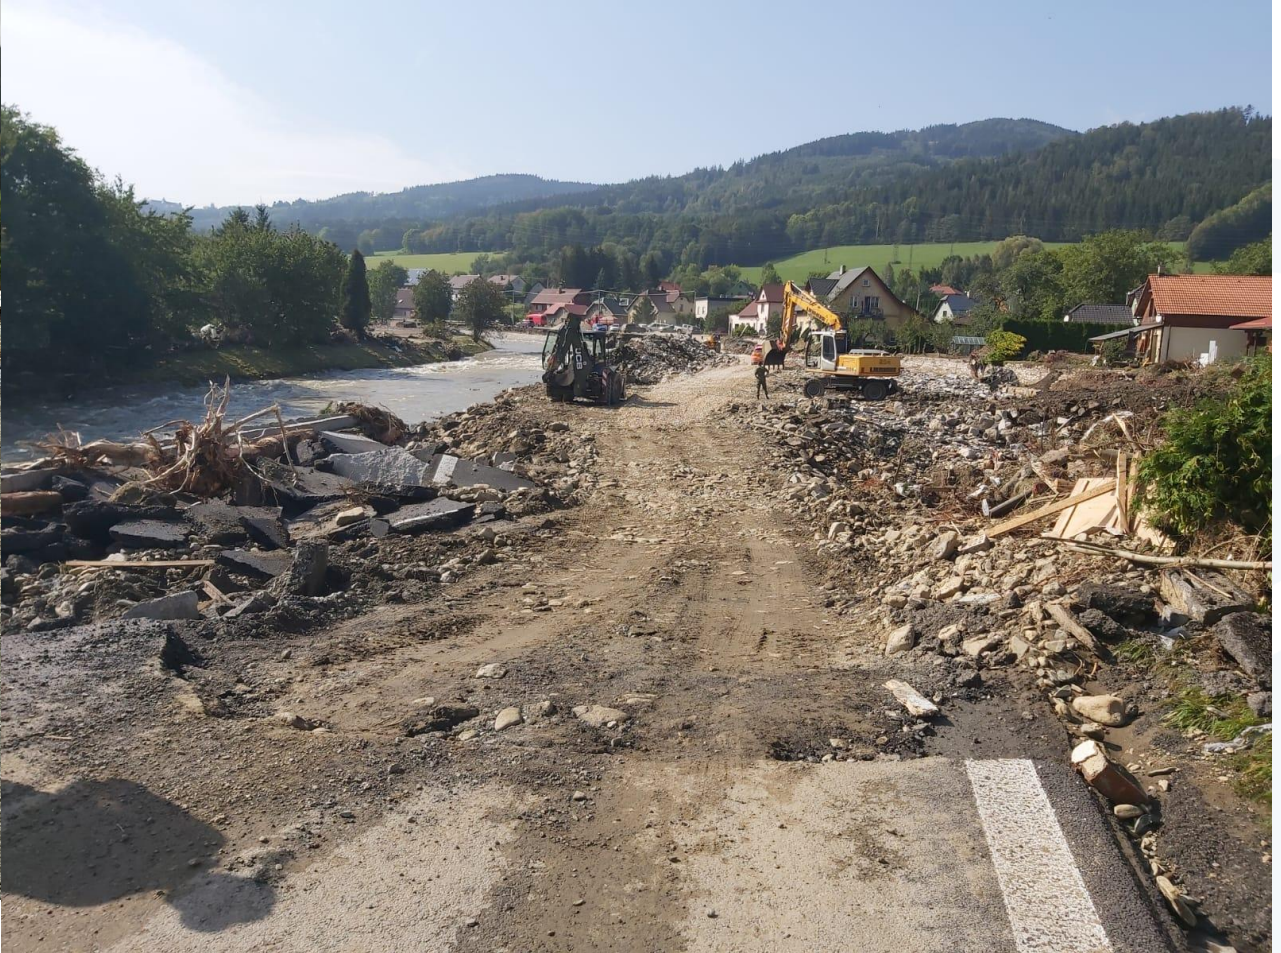
ŘSD Správa Olomouc – I/44 Česká Ves

- ▶ Celková délka poškození cca 3 km
- ▶ Odplavení tělesa, vč. opěrných zdí, příslušenství, meteostanic
- ▶ Okamžité zprůjezdnění v části Česká Ves klíčové pro IZS je používáno dosud
- ▶ Aktuálně se dokončuje GT průzkum a projektuje PDPS, intenzivně se jedná s povodím Odry, následně soutěž v FIDIC Red Book
- ▶ Předpokládaná realizace 2027/2028 - 2030, hodnota 350 mil. Kč bez DPH

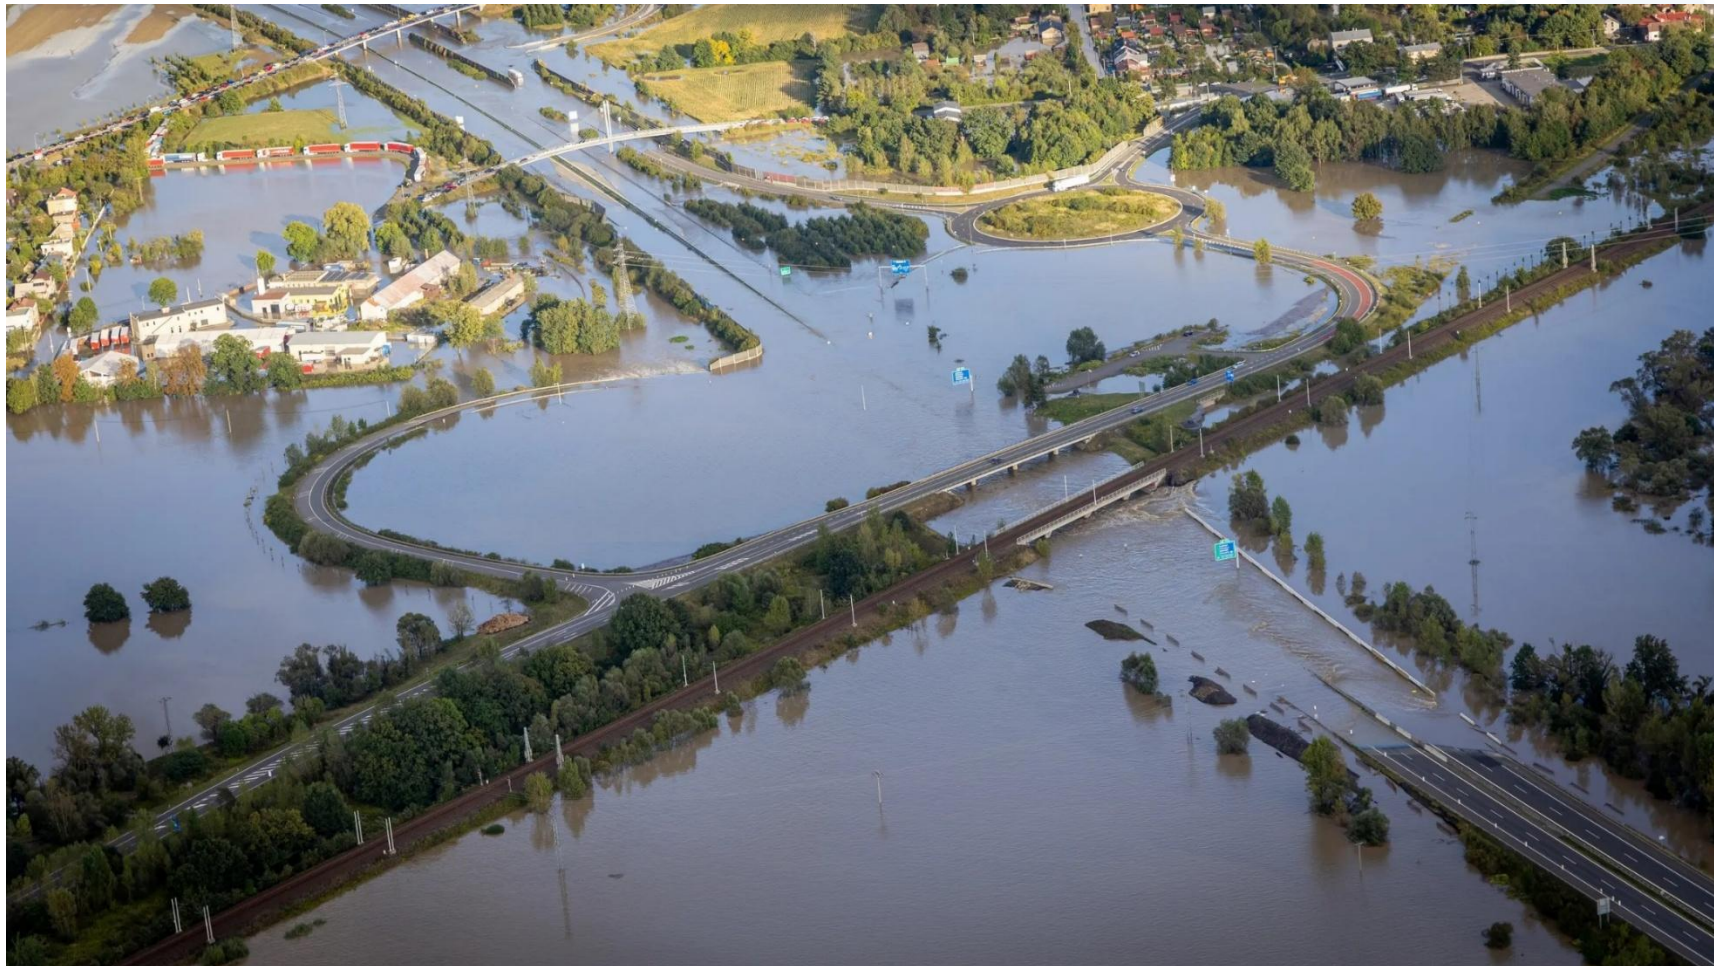
Správa dálnic - D1 MÚK 370 Bohumín

- ▶ Zaplavena dálnice v MÚK Bohumín v délce cca 1000 m do výšky až 4 m v důsledku protržení hrází
- ▶ Naplaveniny štěrku z hrází až do výšky 0,75 m v délce až 30 m
- ▶ Celkem odvezeno asi 1500 tun naplaveného materiálu, práce probíhaly 24/7
- ▶ Zaplavena čerpací stanice drenážních a srážkových vod jako nejnižší místo MÚK
- ▶ Vodu se nedařilo odčerpávat ani po zprovoznění D1 – vysoká hladina spodní vody
- ▶ Celý zasažený úsek dálnice byl zprovozněn v režimu 1+1 do 10 dnů po povodni a do 2 dnů po opadnutí a odčerpání vody na MÚK 370

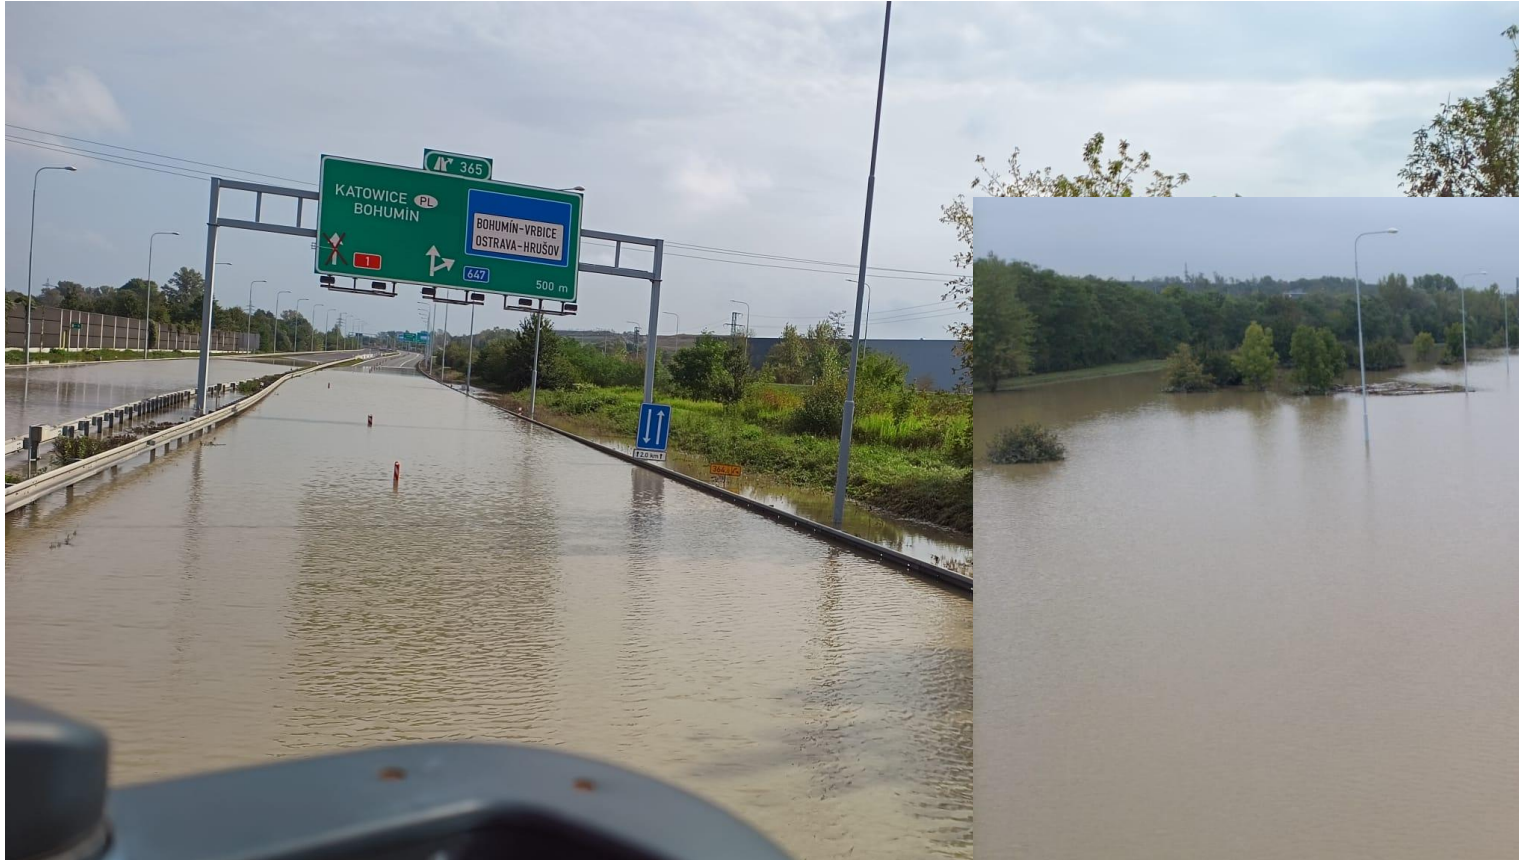
D1 MÚK 361 Místecká a MÚK 365 Vrbice

- ▶ Zaplavena dálnice v MÚK Místecká v délce cca 1000 m do výšky až 3 m
- ▶ Zaplavena dálnice v MÚK Bohumín v délce cca 1000 m do výšky až 4 m
- ▶ Zaplaveny také kratší úseky dálnice a větví MÚK Poruba a Vrbice v km 354, 362, 365, 366, 371
- ▶ Zanesení vozovky bahnem a naplaveninami
- ▶ Během 3 dnů byla voda na bezodtokých místech odčerpána, během jednoho dne odtěženy nánosy a vyčištěná vozovka
- ▶ D1 zůstávala neprůjezdná kvůli MÚK Bohumín na km 371
- ▶ Stále probíhají práce na zprovoznění SO 4XX v plném rozsahu
