Náprava škod po povodni na síti ŘSD

Konference Správa a údržba PK

Hnanice u Znojma, 6. 5. 2026

Povodeň ze září 2024

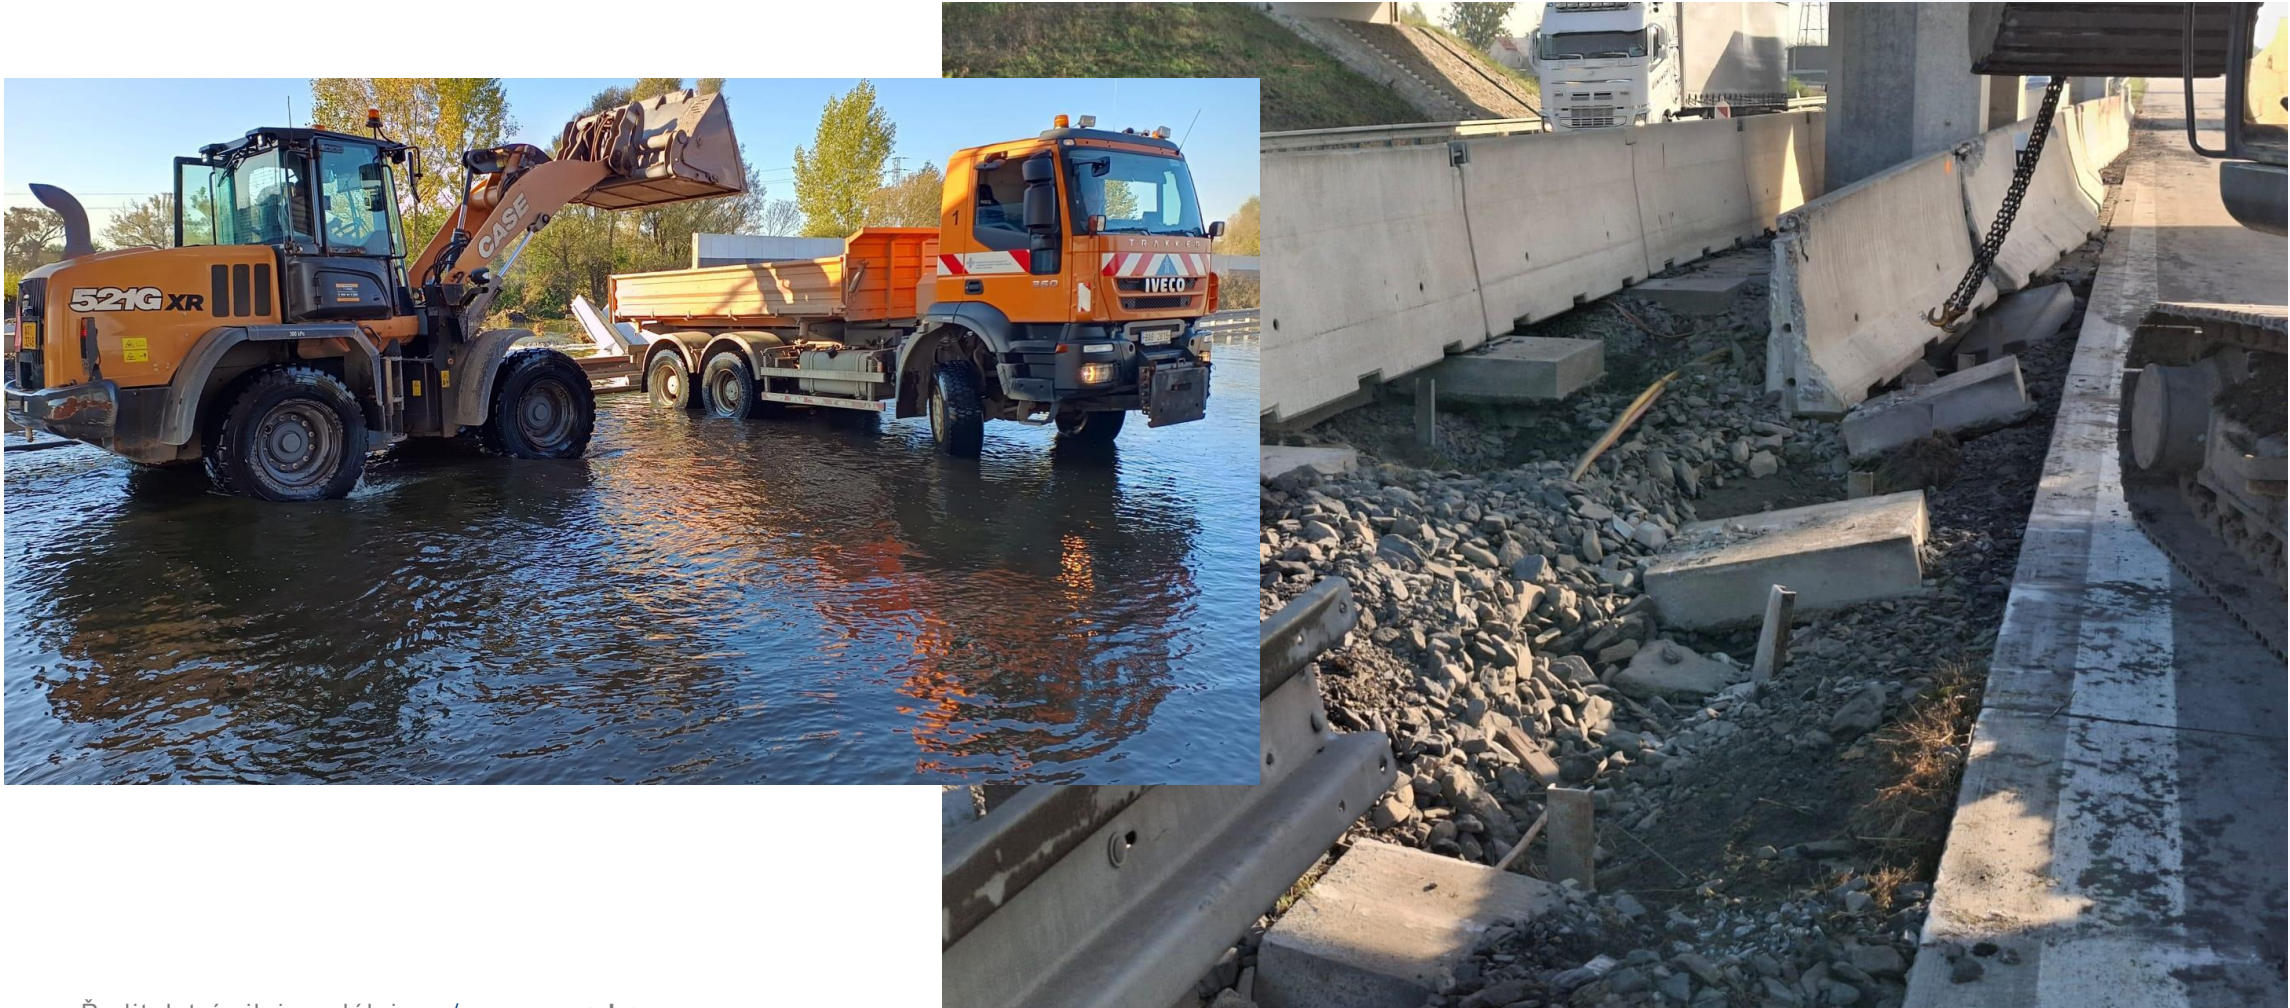
D1 MÚK 370 Bohumín

- ▶ Zaplavena dálnice v MÚK Bohumín v délce cca 1000 m do výšky až 4 m v důsledku protržení hrází
- ▶ Naplaveniny štěrku z hrází až do výšky 0,75 m v délce až 30 m
- ▶ Celkem odvezeno asi 1500 tun naplaveného materiálu, práce probíhaly 24/7
- ▶ Zaplavena čerpací stanice drenážních a srážkových vod jako nejnižší místo MÚK
- ▶ Vodu se nedařilo odčerpávat ani po zprovoznění D1 – vysoká hladina spodní vody
- ▶ Celý zasažený úsek dálnice byl zprovozněn v režimu 1+1 do 10 dnů po povodni a do 2 dnů po opadnutí a odčerpání vody na MÚK 370

- ▶ Hráze protrženy na několika místech proudem řeky Odry podél železniční trati usměrňující vodu
- ▶ Povodeň přišla v době dostavby navýšení hrází, staveniště předané zhotoviteli
- ▶ Hráze musely být po povodni vybudovány jinou metodou a předpoklad dokončení je 10/25
- ▶ V roce 2025 zprovozněna čerpací stanice vod v MÚK Bohumín
- ▶ V roce 2025 byly dokončeny kompletní hráze, ochrana před povodní znovu funkční
- ▶ V roce 2026 dokončena oprava PHS a dalších poškozených objektů
- ▶ Dodatečné náklady cca 6 mil. Kč na dostavbu hrází, dalších cca 10 mil. Kč na navazující opatření a další opravy

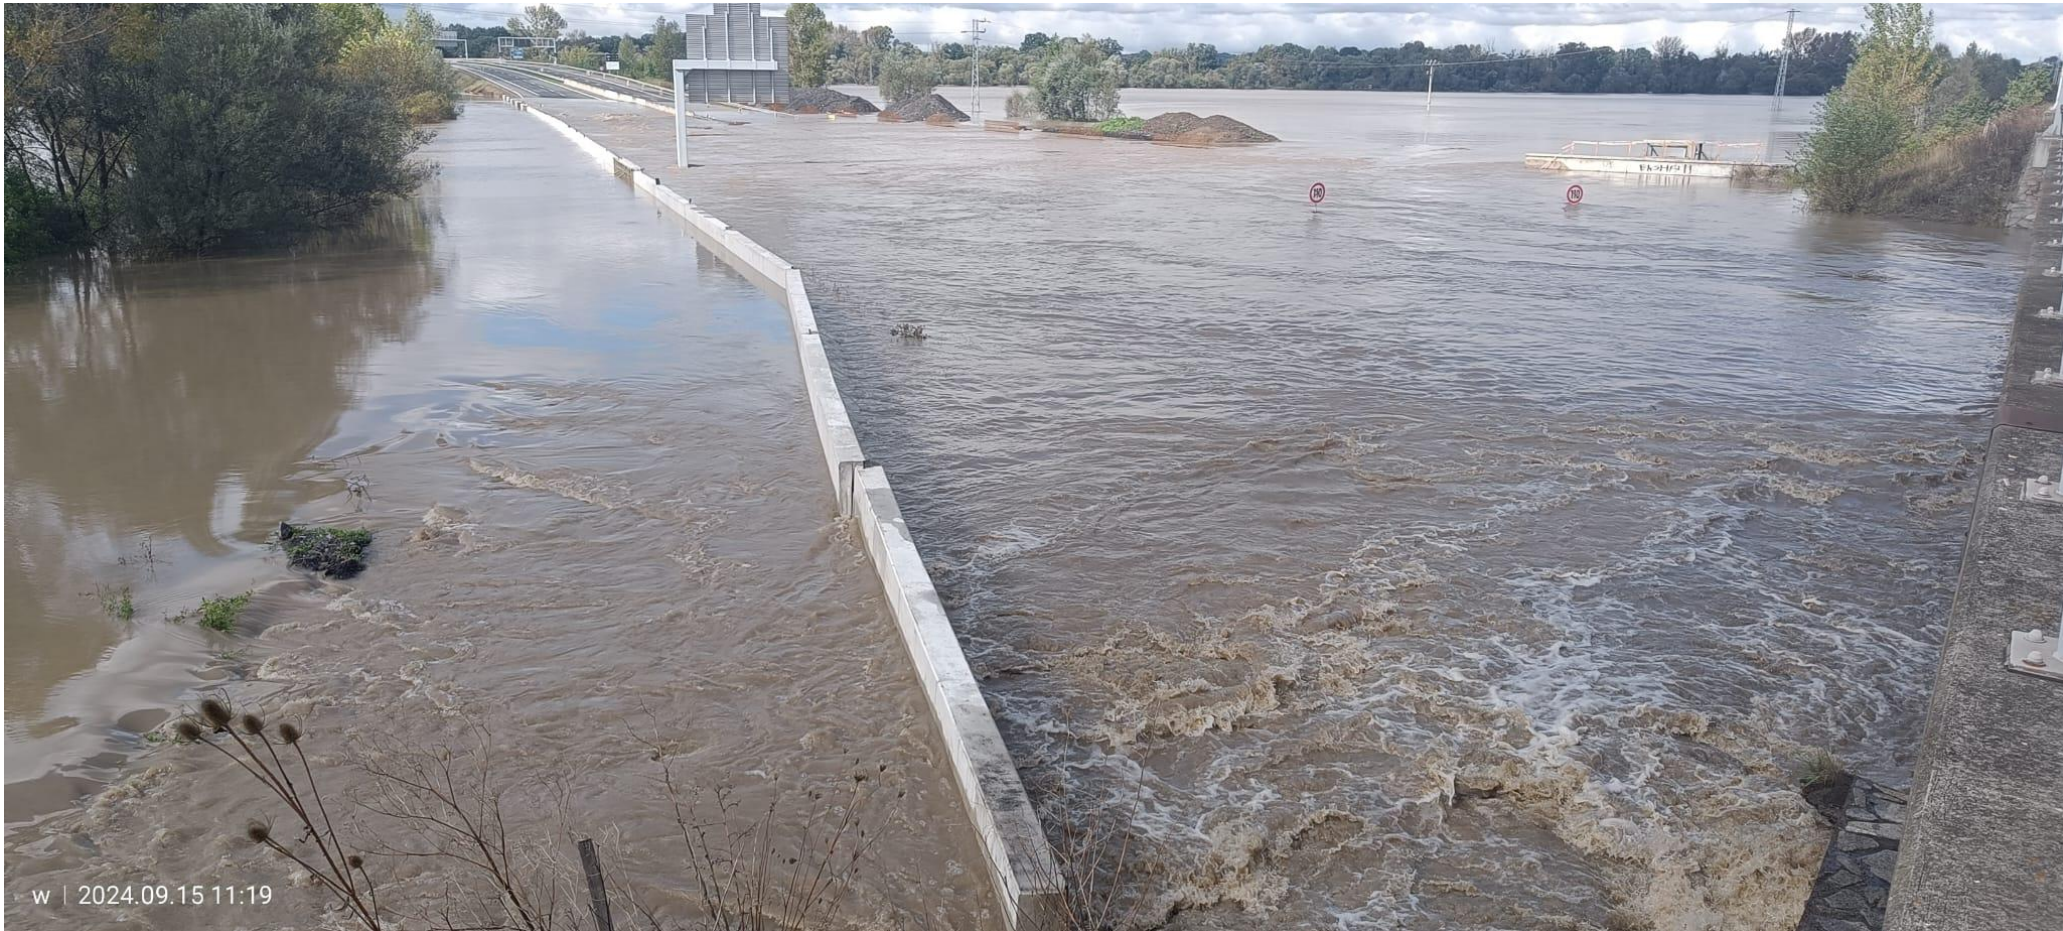
D1 MÚK 361 Místecká a 370 Bohumín

- ▶ Zaplavena dálnice v MÚK Místecká v délce cca 1000 m do výšky až 3 m
- ▶ Zaplavena dálnice v MÚK Bohumín v délce cca 1000 m do výšky až 4 m
- ▶ Zaplaveny také kratší úseky dálnice a větví MÚK Poruba a Vrbice v km 354, 362, 365, 366, 371
- ▶ Zanesení vozovky bahnem a naplaveninami
- ▶ Během 3 dnů byla voda na bezodtokých místech odčerpána, během jednoho dne odtěženy nánosy a vyčištěná vozovka
- ▶ D1 zůstávala neprůjezdná kvůli MÚK Bohumín na km 371
- ▶ Stále probíhají práce na zprovoznění SO 4XX v plném rozsahu
